## Björnen 3

### Historisk inventering och miljöbedömning

Datum: 2026-03-24  
Projektnummer: 26-8074 SH  
Upprättad av: Klara Engblom  
Granskad av: Sannam Hjertstrand

**Kodeda Konsulter AB**

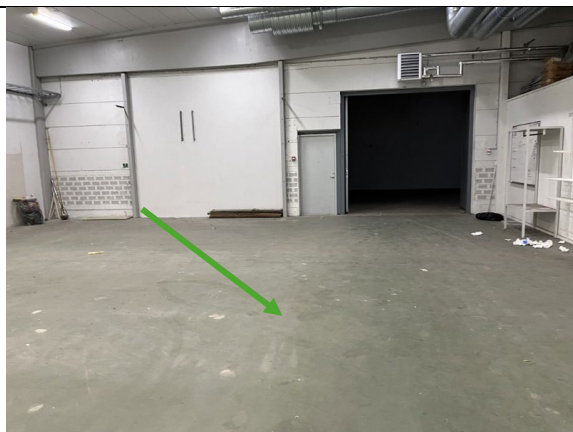
Foto.7; Grönmålat betongmassagolv i lagerlokal. (grön.pil) innehåller ej asbest eller metaller och PCB i halter överskridande gränsvärdet för farligt avfall? verifierat via prov. 8268807;

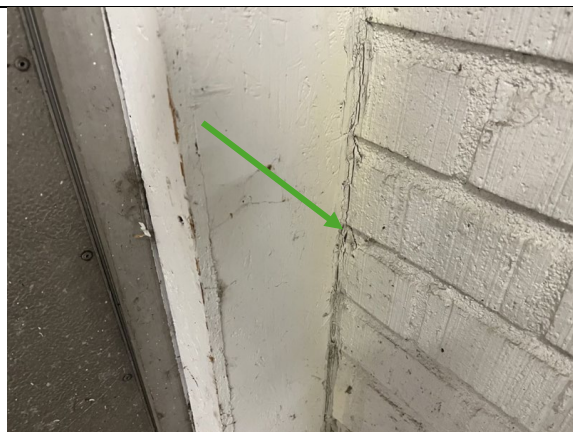
Foto.8; Vitmålad fog (grön.pil) vid invändig skarv. branddörr-tegelfasad innehåller ej asbest eller bly? klorparaffiner och PCB i halter som överskrider gränsvärden för farligt avfall? verifierat via prov. 8268808;

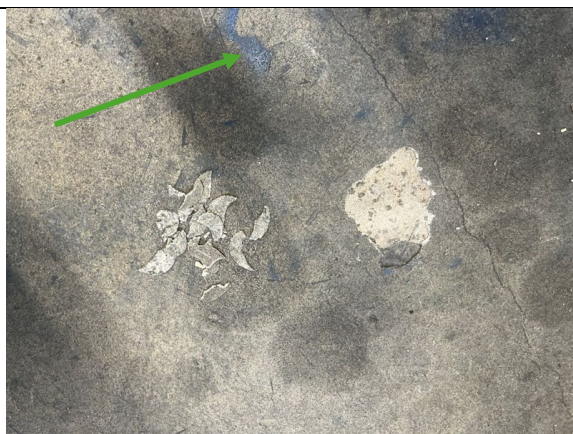
Foto.9; Blåmålat massagolv (grön.pil) innehåller ej asbest eller metaller och PCB i halter som överskrider gränsvärdet för farligt avfall eller som medför saneringsplikt? verifierat via prov. 8268809;

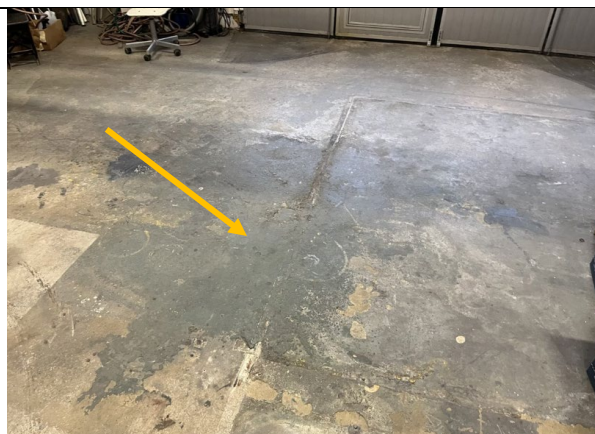
Foto.10; Betonggolv med färgspill (orange.pil) kan innehålla asbest? PCB och eller metaller. Färgspill bör provas i samband med framtida åtgärder;

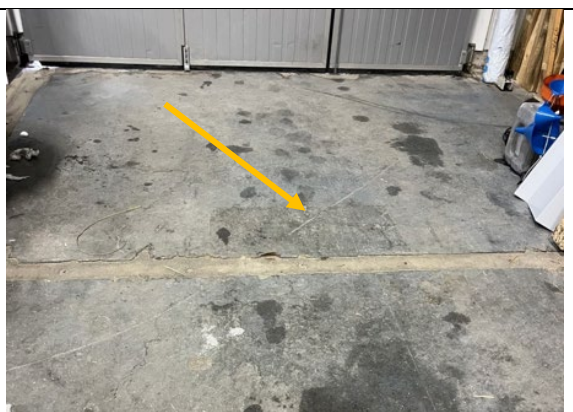
Foto.11; Rester av linoleummatta (orange.pil) bedöms innehålla ex. bly och bör provas i samband med eventuell rivning eller ombyggnation;

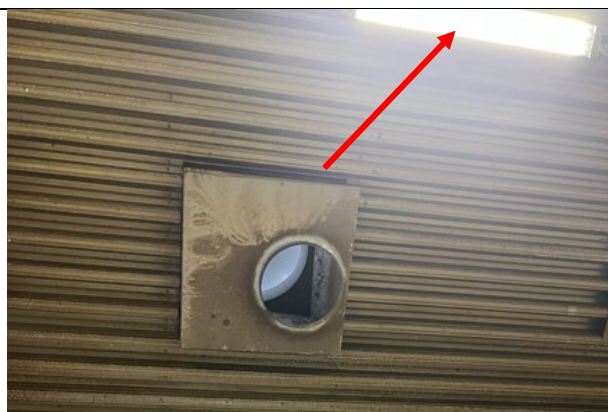
Foto.12; Äldre armatur innehåller PCB-kondensatorer och lysrör med kvicksilver (röd.pil); Äldre pluggad ventilationskanal ses också i bild;

I huvudbyggnaden var generellt installationer utbytta, men kan fortfarande förekomma dolt. I både huvud- och tillbyggnad förekommer äldre belysningsarmaturer med PCB-kondensatorer samt lysrör med kvicksilver. Äldre ventilation och belysning ska vid rivning eller ombyggnation saneras samt hanteras som farligt avfall.

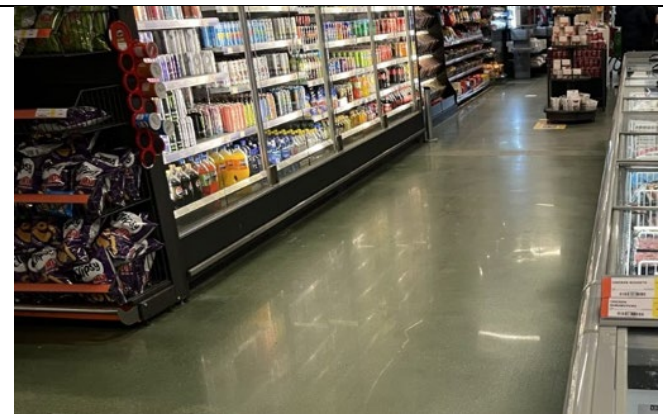
Ytskikt utgörs av grön diamantslipad betong, se Foto 7. Eftersom betongen var skadad på flertalet ställen uttogs ett prov. Analys verifierade att den gröna betongfärgen ej innehåller asbest. Med tanke på att resterande provtagna golv i huvudbyggnaden inte innehåller PCB eller metaller i halter som överskrider gränsvärden för farligt avfall och/eller som medför saneringsplikt, bedöms befintliga ytskikt i livsmedelsbutiken inte utgöra en risk för verksamheten eller för människor som vistas i lokalen. Ett prov på betongen bör dock uttas i samband med rivning eller ombyggnation för att klassificera massor inför eventuellt bortskaffande. Nyare ytskikt förekommer generellt i butiken, på kontor, i pantrum och på WC.

Foto 7. Grön diamantslipad betong innehåller ej asbest?  
verifierat via prov 8268810;

Det gröna diamantslipade betonggolvet i livsmedelsbutiken i huvudbyggnaden innehåller inte asbest. Betongen uppskattas inte innehålla en PCB-halt som medför saneringsplikt eller som kan komma att påverka inomhusmiljön, baserat på resultat från andra provtagna golv/färger. Ett prov på betong bör dock uttas i samband med rivning eller ombyggnation för att klassificera massor inför eventuellt bortskaffande.

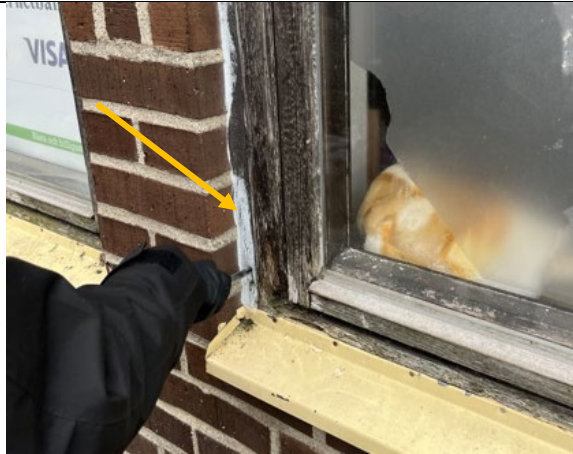
Foto.4.Fönsterfog.(orange.pil).runt.träffönster. innehåller.ej.asbest?verifierat.via.prov.8268811. Tidigare.genomförd.provtagning.i.samband.med.utförd. PCB\_inventering.har.påvisat.förhöjda.halter. klorparaffiner.i.fogen?men.inte.PCB.överskridande.en. totalhalt.på.70ppm; Vid.rivning.ska.klorparaffiner. analyseras.för.att.fastställa.totalhalten;

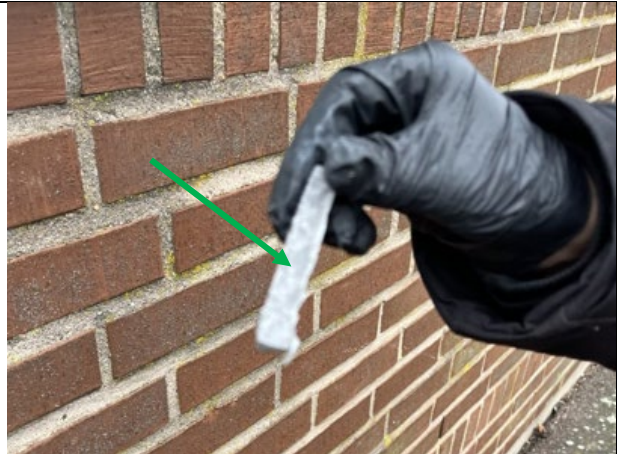
Foto.5.Dilationsfog.(grön.pil).innehåller.ej.asbest? verifierat.via.prov.8268811. Tidigare.provtagning.i. samband.med.utförd.PCB\_inventering.har.ej.påvisat. förhöjd.förekomst.av.klorparaffiner.eller.PCB. överskridande.en.totalhalt.på.70ppm;

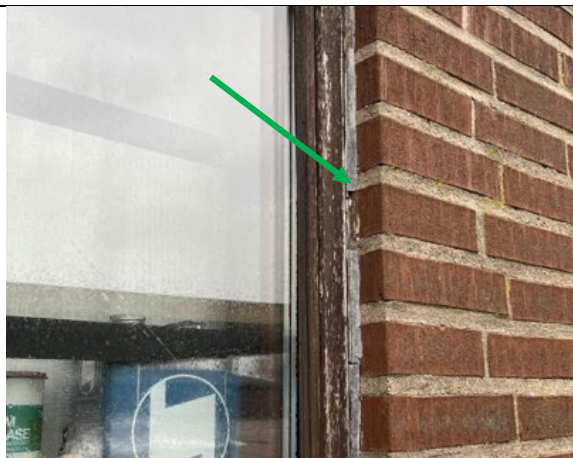
Foto.76;Fönsterfog.(grön.pil).runt.isolerglaskassett. innehåller.ej.asbest.eller.bly?klorparaffiner.och.PCB.i. halter.som.överskrider.gränsvärden.för.farligt.avfall? verifierat.via.prov.8268811.

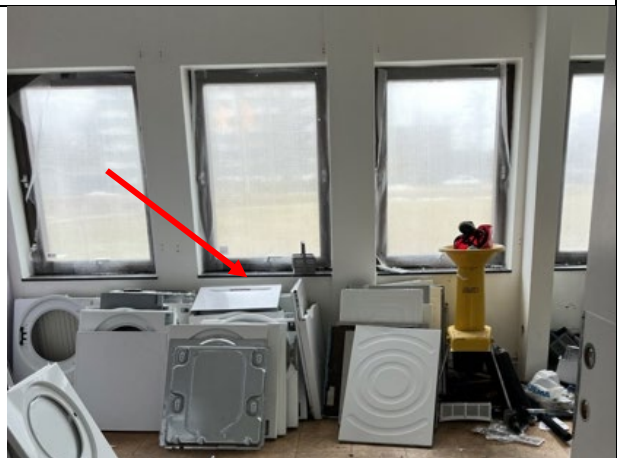
I tillbyggnaden förekommer svarta fönsterbrädor genomgående i lokalerna, vilka bedöms innehålla eternit (asbest), se Foto 11. Vid inventeringen noterades att åtminstone en fönsterbräda var skadad. Detta bör åtgärdas omgående för att minimera risk för spridning av asbestfibrer. Vid rivning eller ombyggnation hanteras dessa som asbesthaltigt material tills motsats bevisats via provtagning.

Foto.77;Svarta.fönsterbrädor.(röd.pil).förekommer. genomgående.i.tillbyggnaden.vid.träffönster;Fönsterbräda. bedöms.innehålla.eternit.(asbest).och.ska.vid.rivning.eller. ombyggnation.hanteras.som.asbesthaltigt.material;En. fönsterbräda.noterades.vara.skadad?vilken.bör.åtgärdas. omgående;

Fönsterbrädor belägna i tillbyggnaden bedöms innehålla eternit (asbest). En skadad fönsterbräda noterades, vilken bör åtgärdas omgående alternativt avlägsnas. Vid rivning eller ombyggnation ska fönsterbrädor omhändertas som asbesthaltigt material. Placering av fönsterbrädor återfinns i Bilaga 1, markerad ritning.

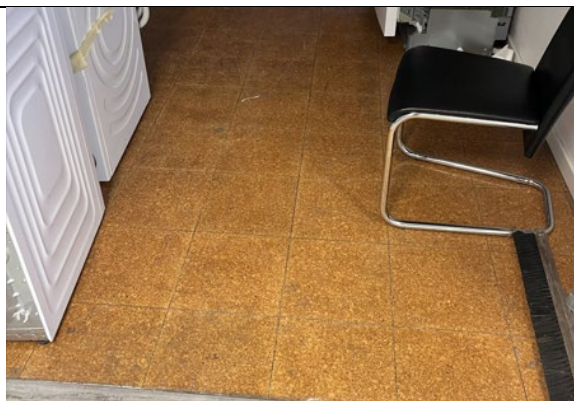
Foto.78; Äldre.korkmatta.kan.ex; innehålla.asbest.och.klorparaffiner.och.bör.provtas.inför.rivning.eller.ombyggnation; Svart.strykning-lim.kan.förekomma.under.äldre.mattor-ytskikt;

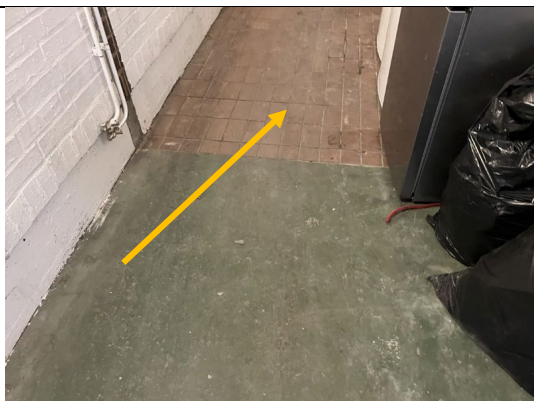
Foto.79; Äldre.klinkerfix\_och.fog.(orange.pil).kan.innehålla.asbest.och.bör.provtas.inför.rivning.eller.ombyggnation;

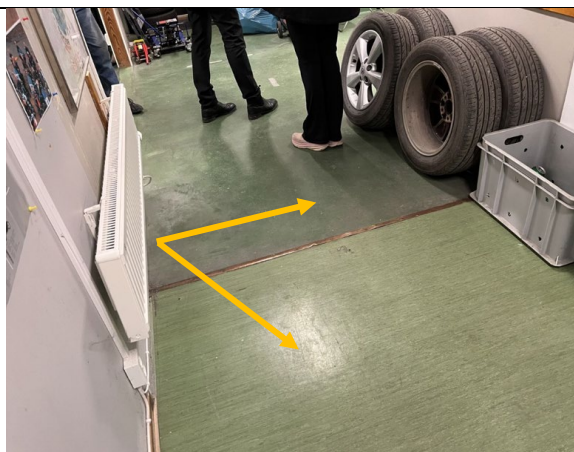
Foto.70; Olika typer.av.grön.plastmatta.(orange.pil).i.originalutförande.noterades.under.inventeringen;. Plastmattor.kan.ex; innehålla.asbest?klorparaffiner? bly.och.ftalater.och.bör.provtas.inför.rivning.eller.ombyggnation;

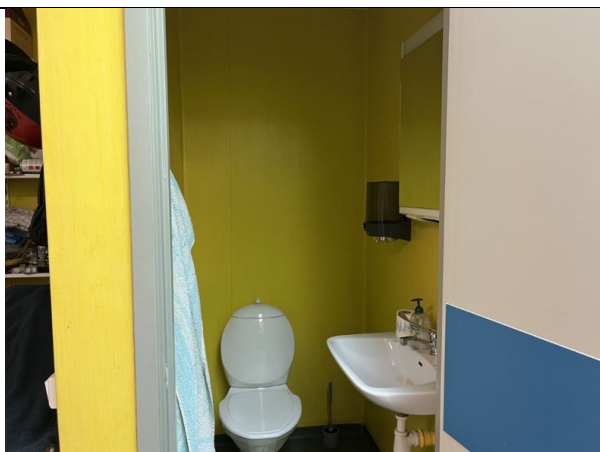
Foto.71; Gul.våtrumstapet.kan.ex; innehålla.asbest?klorparaffiner?bly.och.ftalater.och.bör.provtas.inför.rivning.eller.ombyggnation;

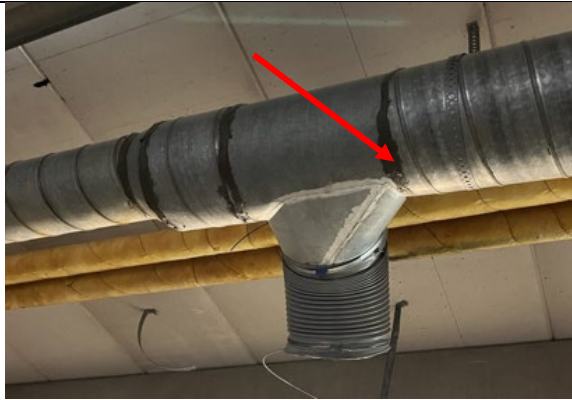
Foto.7a. Tätningsskitt (röd pil) på ursprungliga ventilationskanaler bedöms innehålla asbest och ska vid rivning eller ombyggnation hanteras som asbesthaltigt material tills motsats bevisats via provtagning. Det rekommenderas att äldre ventilationskanaler plastas in och märks upp för att minimera risk för spridning av asbestfibrer samt för att underlätta hantering vid framtida åtgärder.

I tillbyggnaden förekommer ursprungliga ventilationskanaler på vilka tätningskitt som bedöms innehålla asbest förekommer. Det kan finnas ursprungliga ventilationsaggregat kvar i byggnaden. Det rekommenderas att äldre ventilationskanaler plastas in och märks upp, för att minimera risk för eventuell spridning av asbestfibrer samt för att underlätta hantering vid framtida åtgärder.

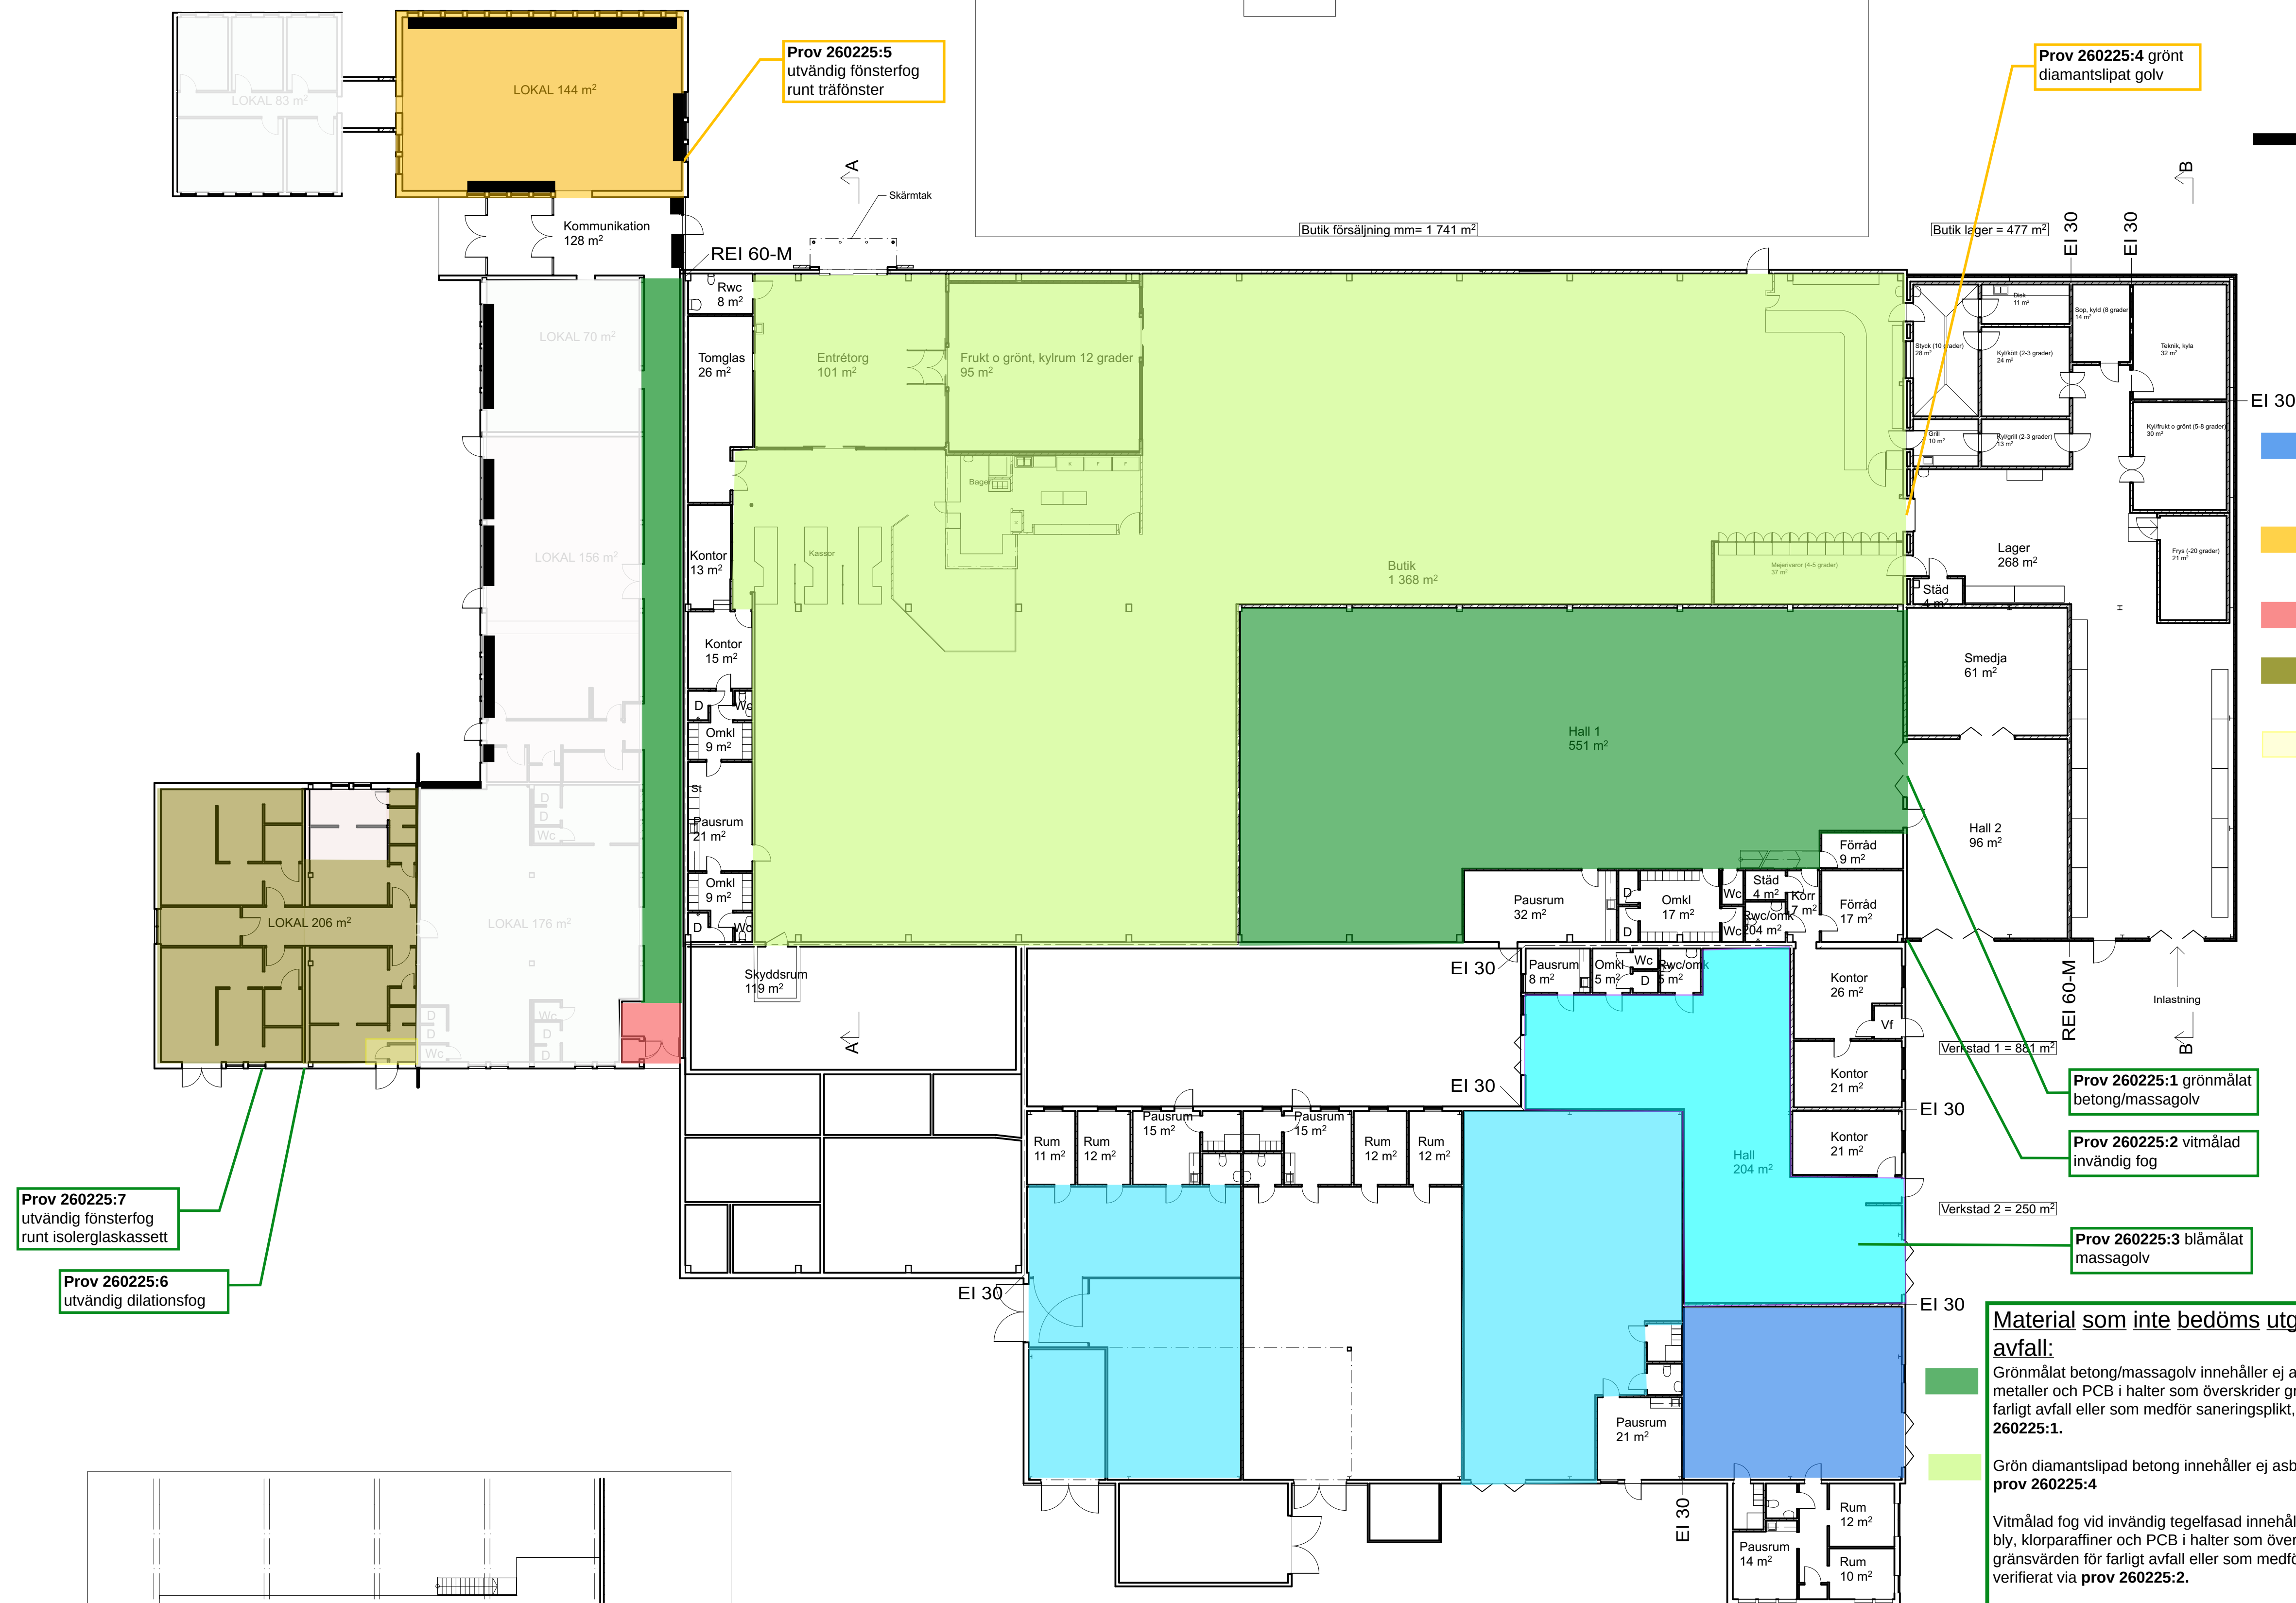
Planutsnitt entresolplan i Verkstad 1

Äldre belysningsarmatur innehåller kondensatorer med PCB-olja och lysrör innehåller kvicksilver.

Fönsterfog innehåller ej asbest, verifierat via **prov 260225:5**. Tidigare genomförd provtagning har påvisat klorparaffiner i fogen, men inte PCB överskridande gränsvärdet för farligt avfall. Vid rivning ska klorparaffiner analyseras för att fastställa totalhalten.

Prov 260225:6  
utvändig dilationsfog

Fönsterfog innehåller ej asbest eller bly, klorparaffiner och PCB i halter som överskrider gränsvärden för farligt avfall eller som medför saneringsplikt, verifierat via **prov 260225:7**.
