# Eftersök av potentiella fladdermusboplatser

Inför genomförande av detaljplan vid Säbyholm,  
Landskrona kommun, 2023.

**Version/datum:** 2023-06-15

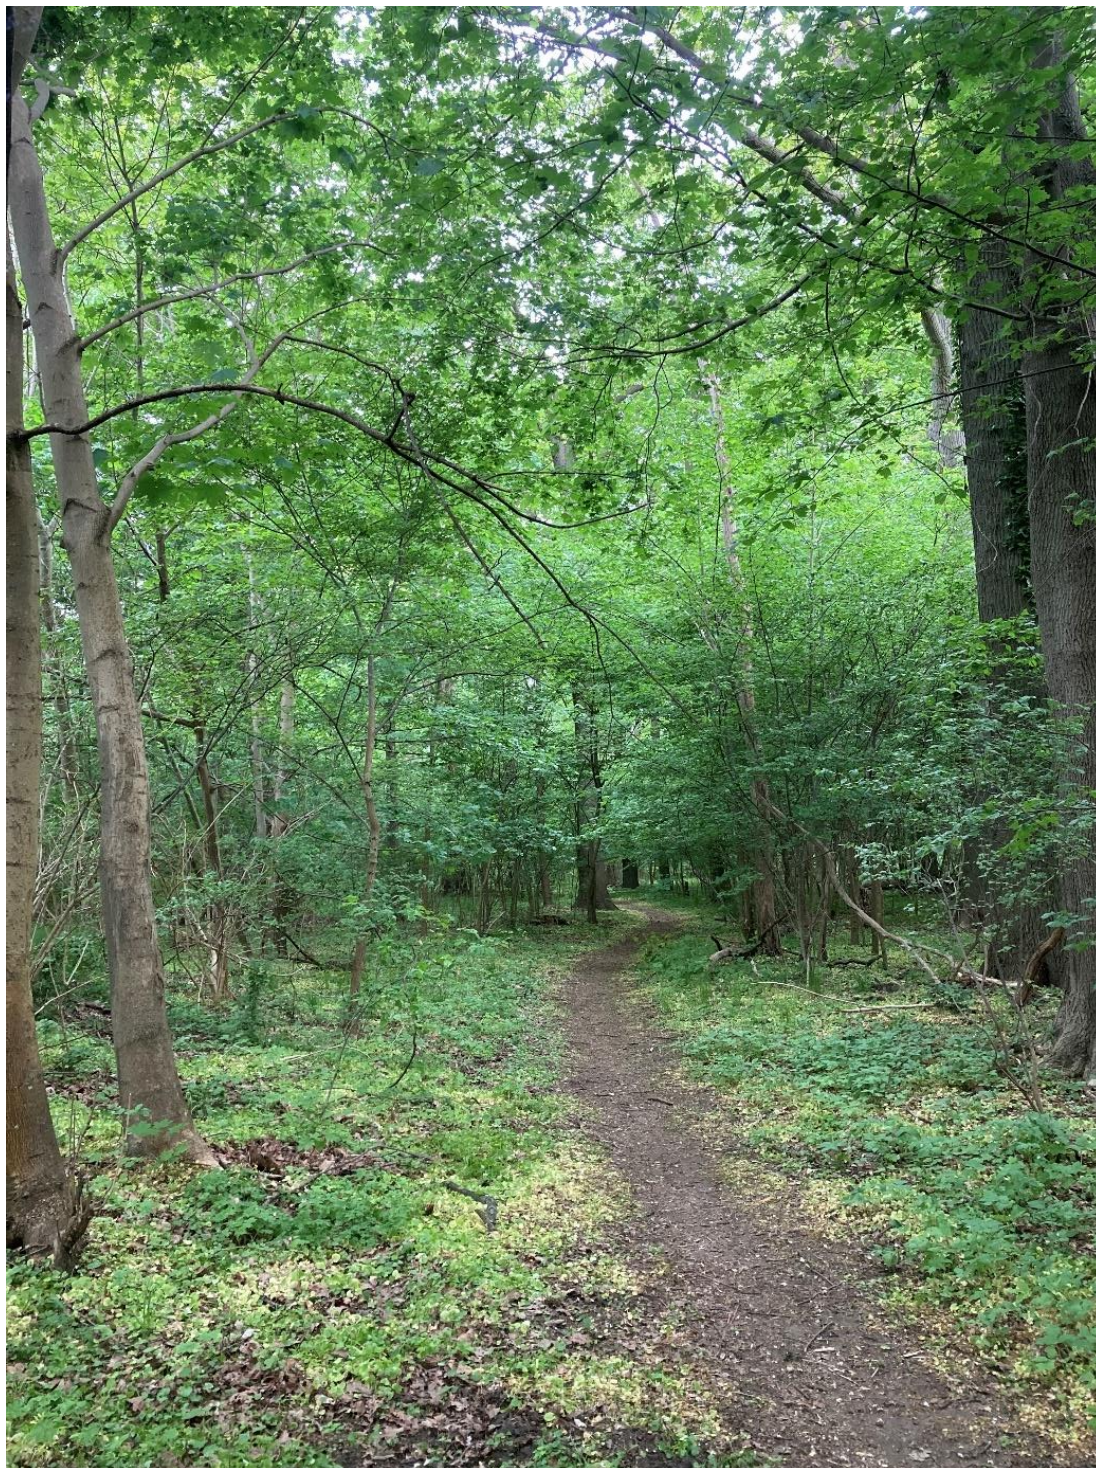
Genom det större skogsområdet i utredningsområdets östra delar finns en stig som enligt detaljplanen potentiellt ska breddas till en väg (Figur 5). Stigen bedöms idag vara en lämplig transportrutt för fladdermöss mellan potentiella dagvisten och/eller koloniplatser i skogen och de mer öppna jaktytorna vid byggnaderna eller den mindre dammen. Denna stig är omgiven av skyddande lövverk men är också öppen nog för solen att nå ned, vilket värmer ytan jämfört med omliggande områden. Vindskyddade och varma linjära element i landskapet som dessa används ofta av fladdermöss för jakt samt transportsträckor mellan boplatser och jaktområden. I skogen finns också partier med rikligt med blommande växter (bland annat stora ytor med ramslök) vilket drar till sig insekter och därmed också fladdermöss.

**Figur 5.** Skogsstigen som går i östlig-västlig riktning genom skogspartiet i utredningsområdets östra delar.

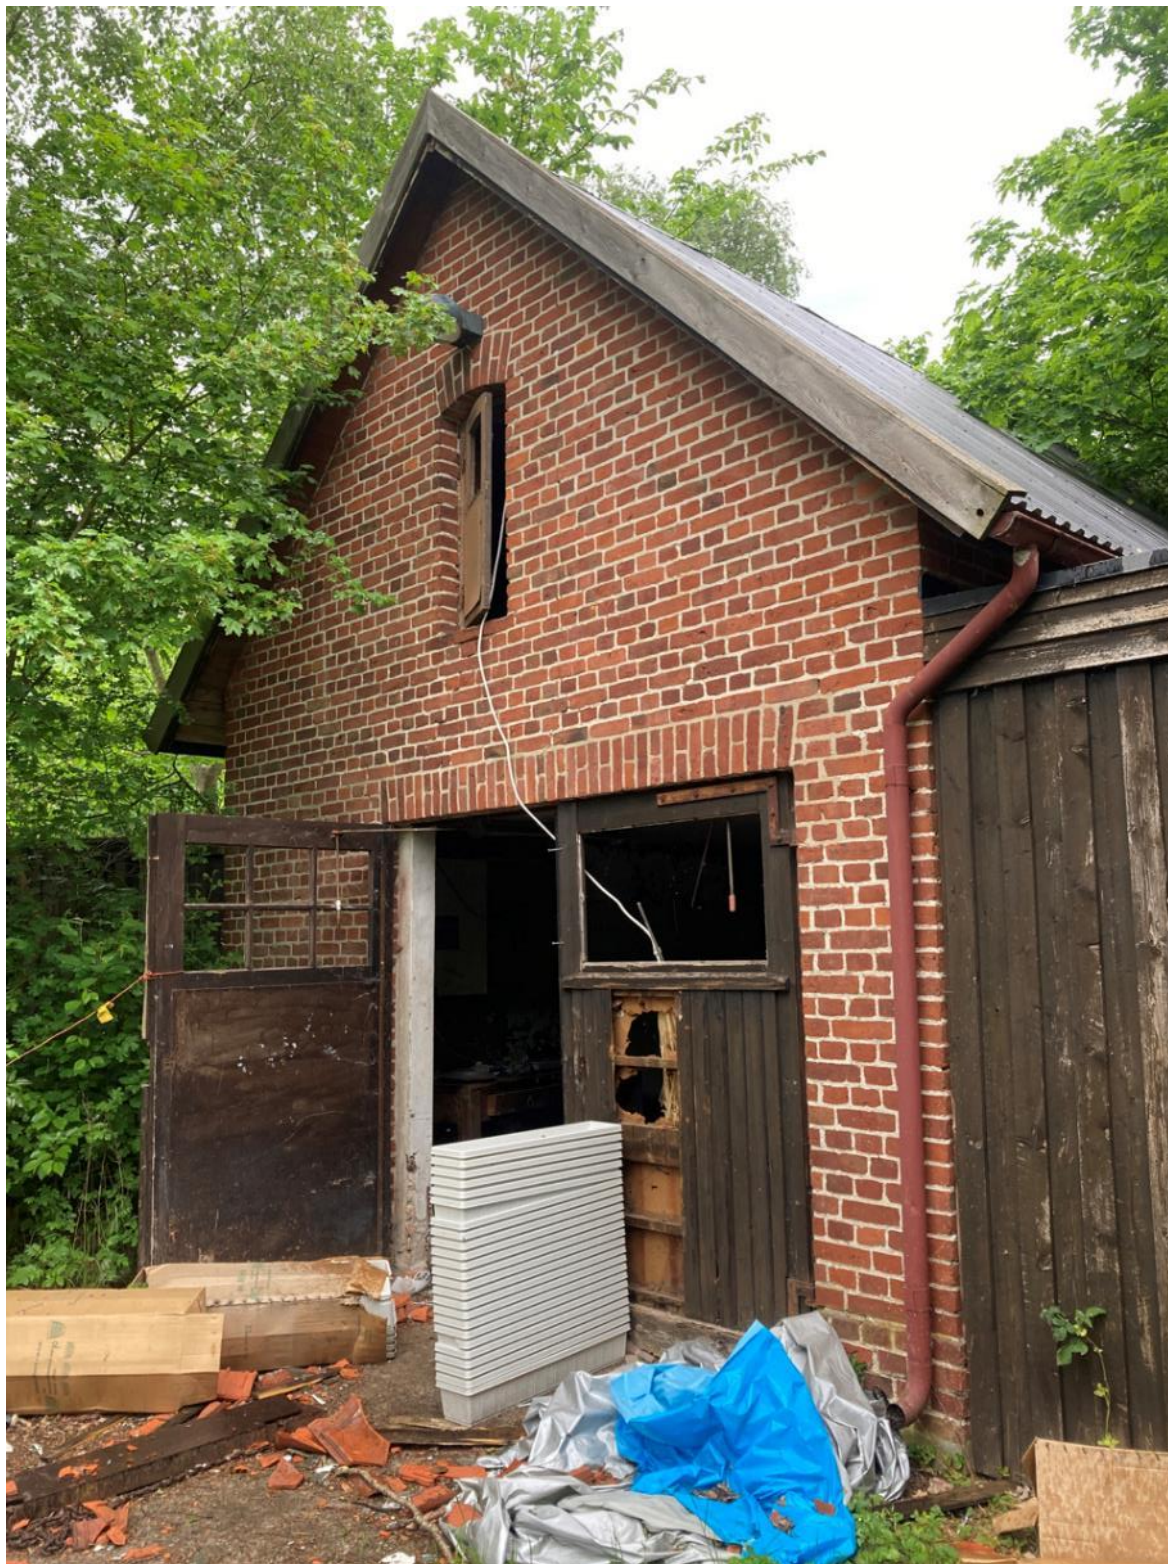
### ID 5. Gammal brandstation, värde 2

De byggnader som undersöktes och bedömdes ha värde 2 utgörs av den gamla brandstationen i områdets centrala delar (se bild på rapportens framsida), samt en tegelbyggnad och två lador i områdets norra delar. Brandstationen och tegelbyggnaden verkar mer eller mindre övergivna och har mörka, skyddade utrymmen på övervåningen som kan vara lämpliga för kolonier. Denna bedömning är dock gjord utifrån då inventerarna inte hade tillgång till byggnaderna vid besöket. Byggnaderna är också väl placerade i landskapet; omgivna av träd som ger fladdermössen skydd under transporten till och från byggnaderna. De två lador som undersöktes bedöms generellt sett vara för öppna och välventilerade för att fungera som lämpliga koloniplatser för

| ID | E | N | Typ | Värde | Byggnad | Trädslag | Diameter | Vital | Hål | Bark | <7 m | Kommentar |
|---|---|---|---|---|---|---|---|---|---|---|---|---|
| 5 | 364232 | 6197066 | Byggnad | 2 | Gammal brandstation | - | - | - | - | - | - | Vinden potentiellt lämplig för sommarkoloni. Mörkt och skyddat. |

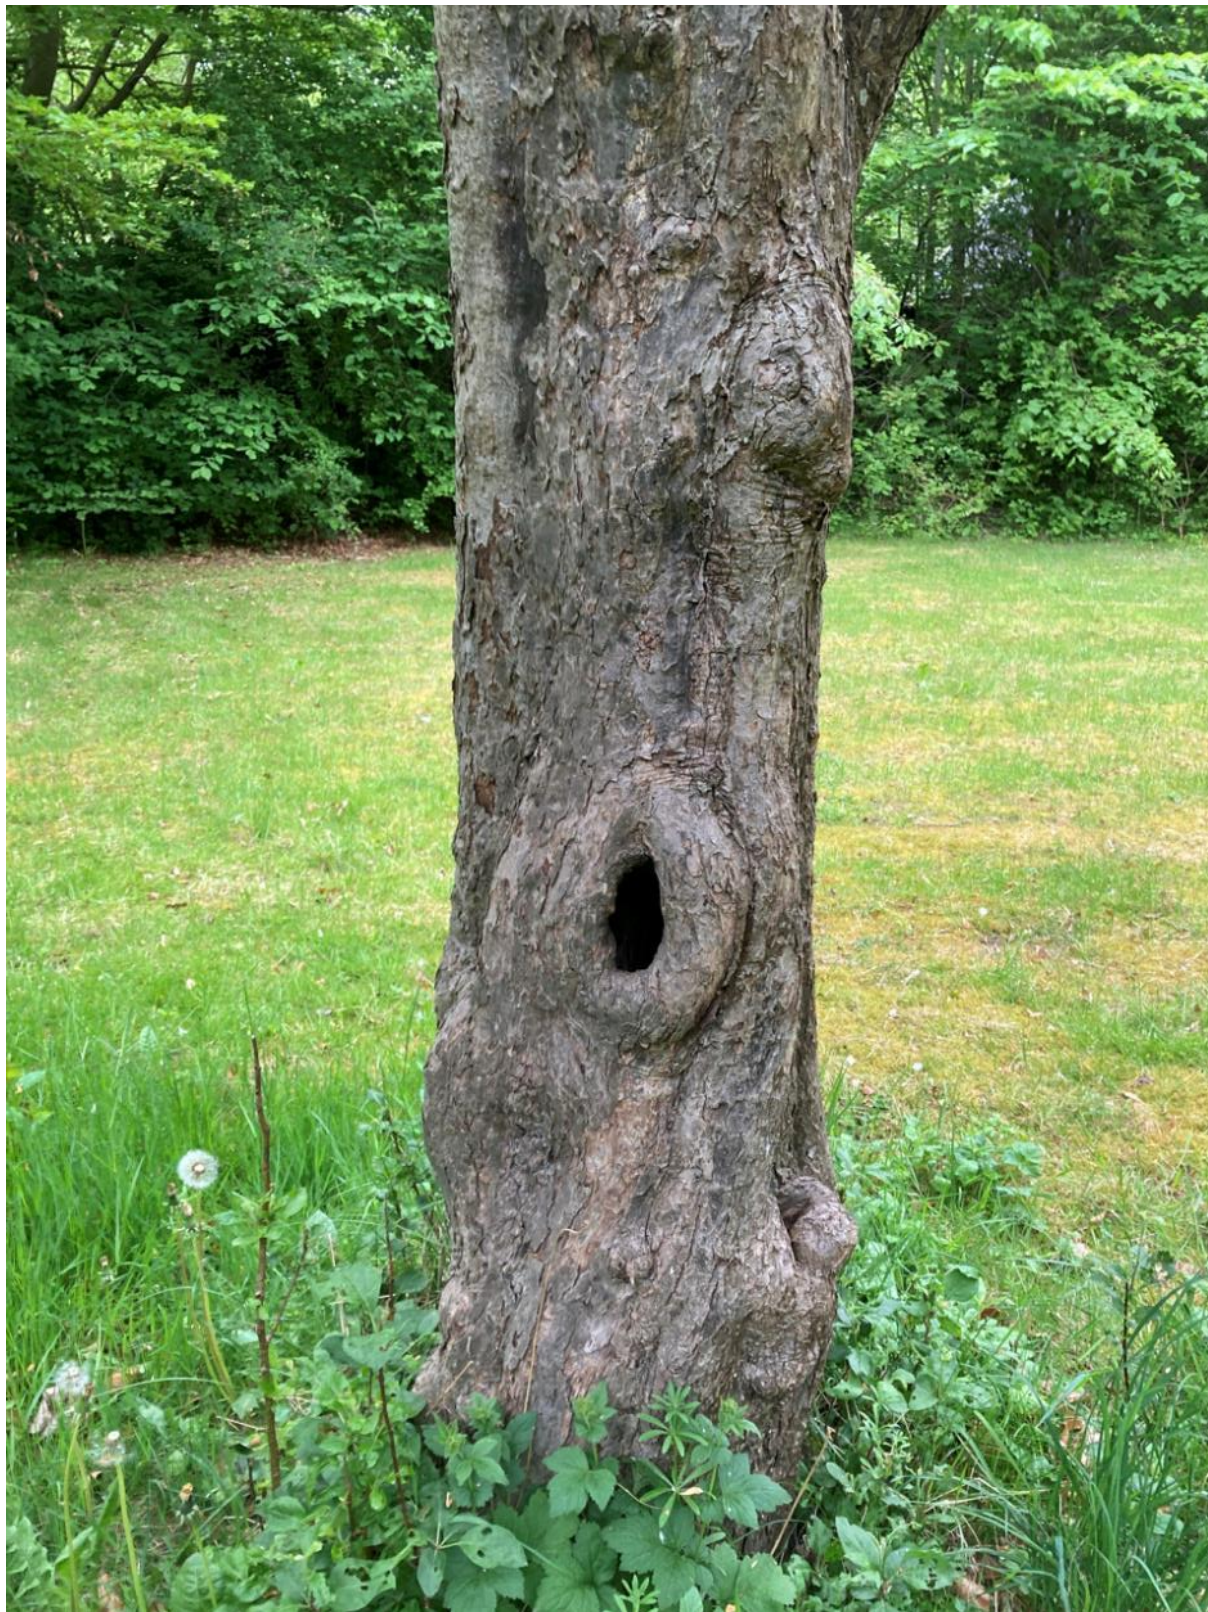
## ID 10. Äppelträd, värde 2

| ID | E | N | Typ | Värde | Byggnad | Trädslag | Diameter | Vital | Hål | Bark | <7 m | Kommentar |
|---|---|---|---|---|---|---|---|---|---|---|---|---|
| 10 | 364267 | 6197068 | Träd | 2 | - | Äppelträd | 50-100 cm | D | Ja | Nej | Ja | Djup hålighet som går upp i trädet. Har potential att användas som koloniplats. |

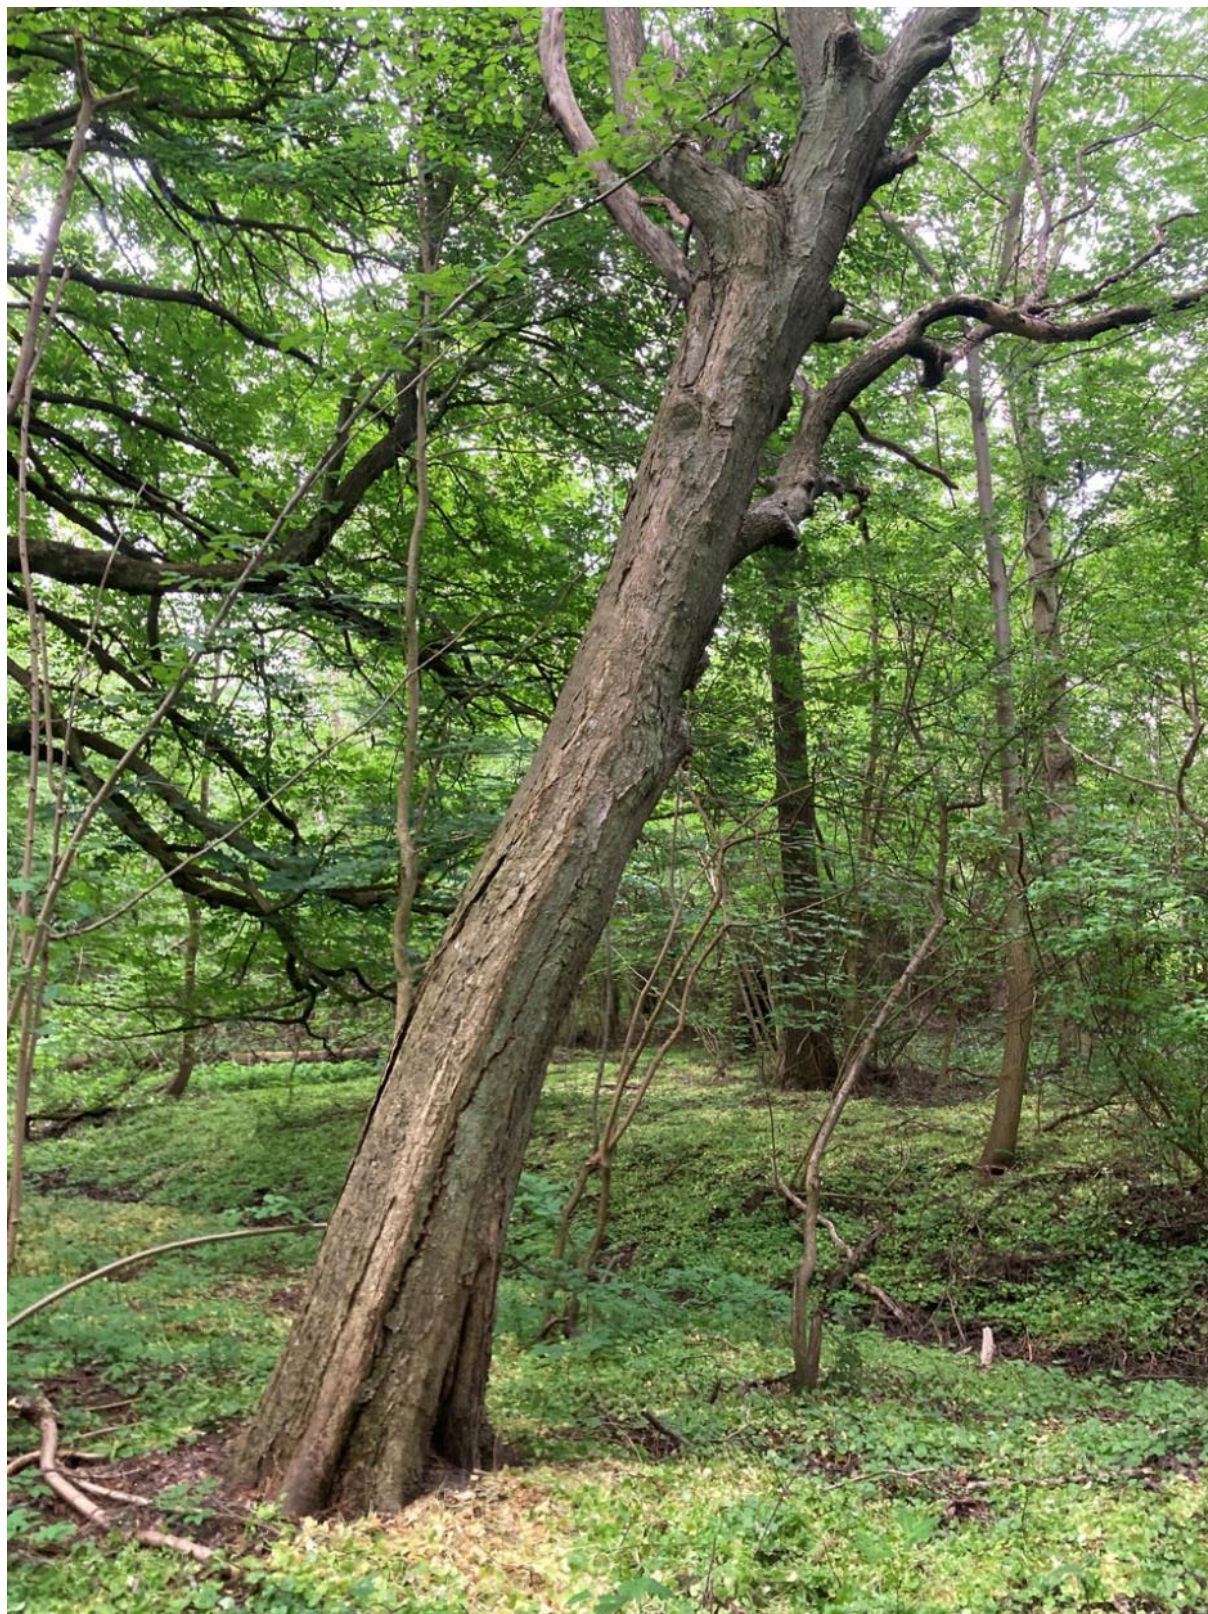
### ID 13. Kastanj, värde 2

| ID | E | N | Typ | Värde | Byggnad | Trädslag | Diameter | Vital | Hål | Bark | <7 m | Kommentar |
|---|---|---|---|---|---|---|---|---|---|---|---|---|
| 13 | 364345 | 6197117 | Träd | 2 | - | Kastanj | 100+ cm | F | Ja | Ja | Ja | Hålighet/spricka genom hela trädstammen. Kan fungera för kolonier. |

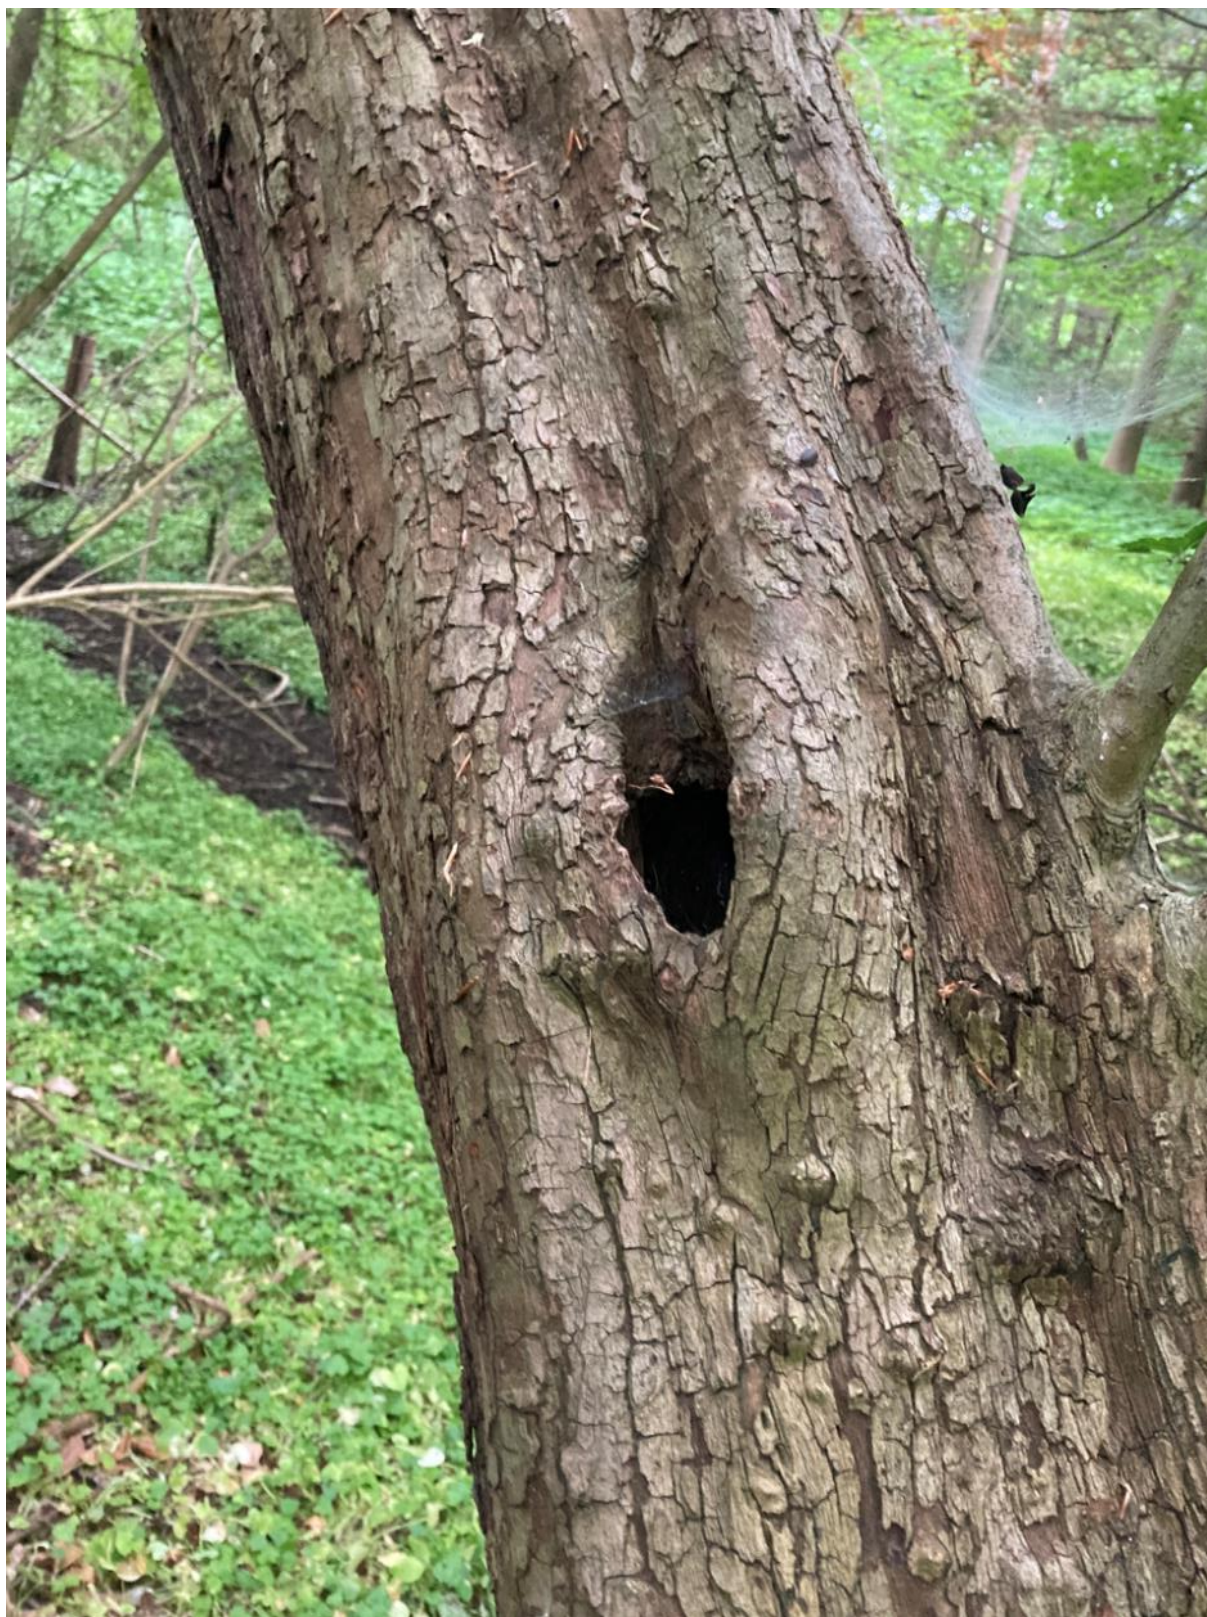
ID 18. Hagtorn, värde 2

| ID | E | N | Typ | Värde | Byggnad | Trädslag | Diameter | Vital | Hål | Bark | <7 m | Kommentar |
|---|---|---|---|---|---|---|---|---|---|---|---|---|
| 18 | 364395 | 6197206 | Träd | 2 | - | Hagtorn | 50-100 cm | F | Ja | Ja | Ja | Skyddade håligheter som går in i trädet. Kan användas av koloni eller som dagviste. |

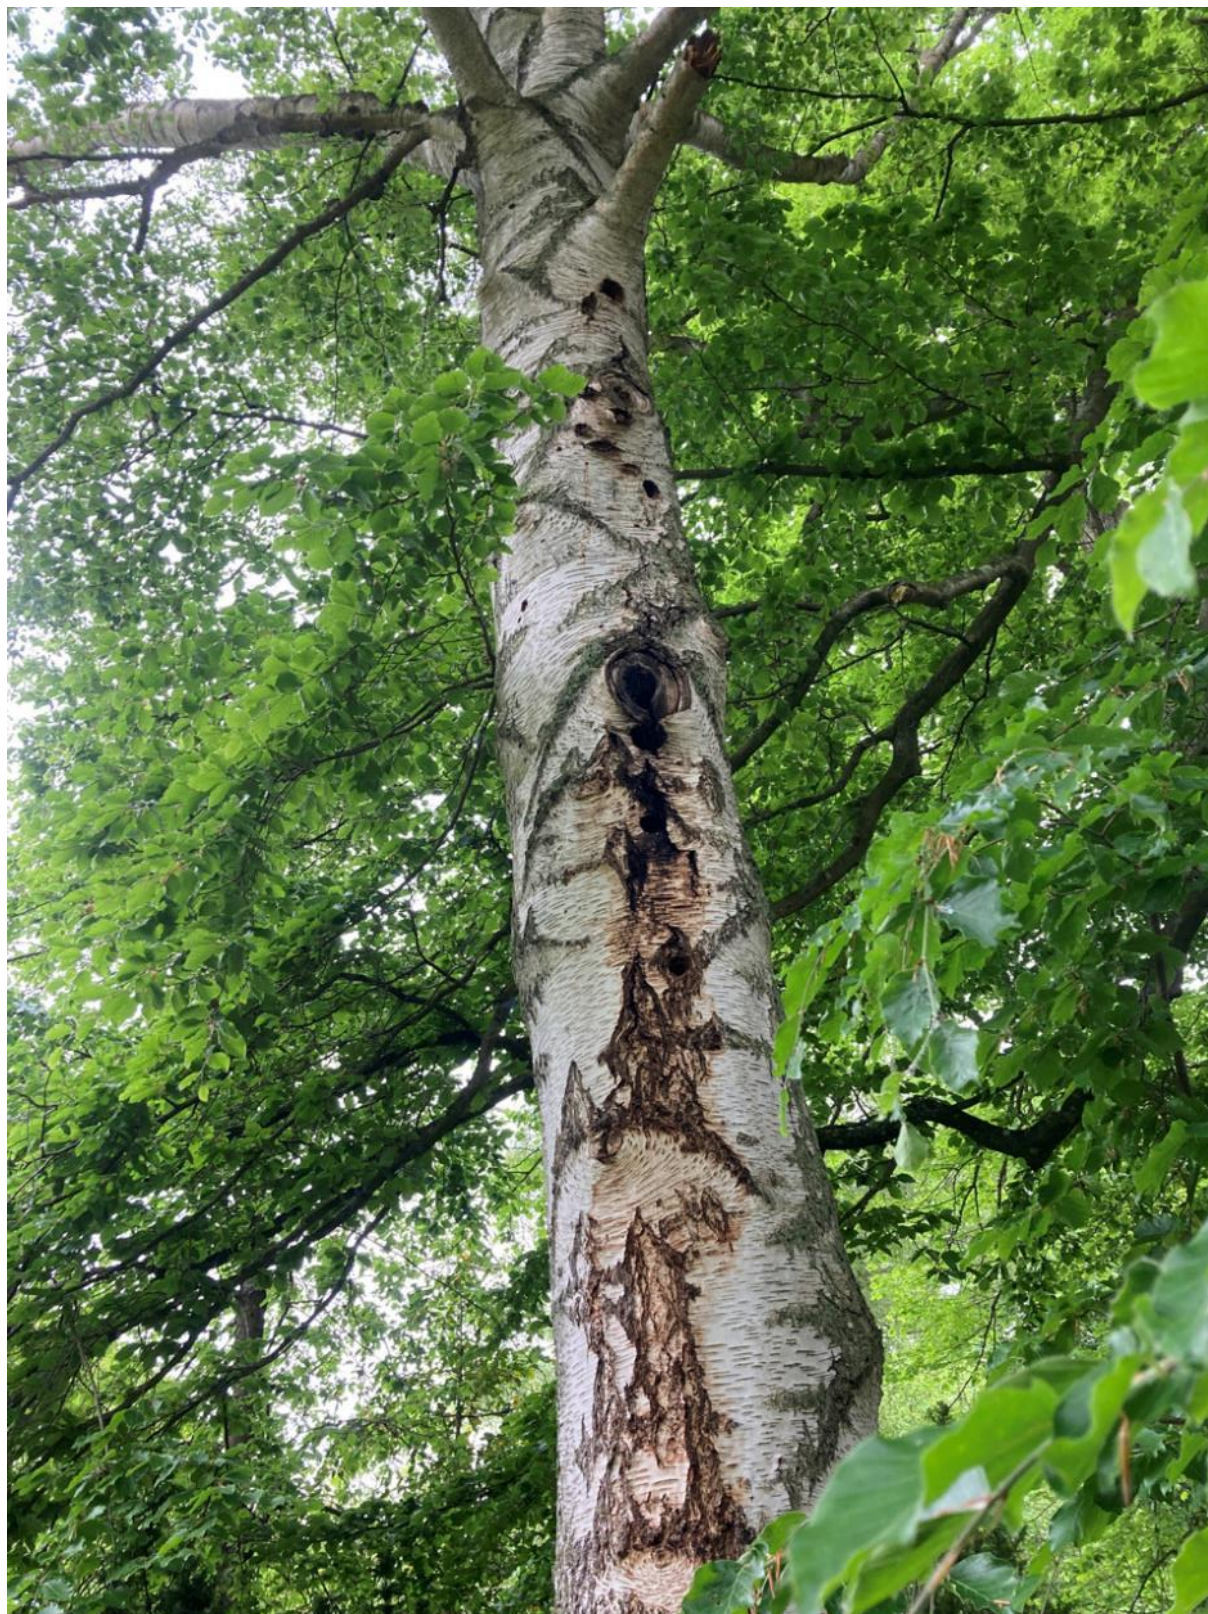
ID 20. Björk, värde 2

| ID | E | N | Typ | Värde | Byggnad | Trädslag | Diameter | Vital | Hål | Bark | <7 m | Kommentar |
|---|---|---|---|---|---|---|---|---|---|---|---|---|
| 20 | 364366 | 6197232 | Träd | 2 | - | Björk | | D | Ja | Ja | Ja | Fin medelgrov björk. Rikligt med hål av hackspett som kan utgöra potentiella koloniplatser. |

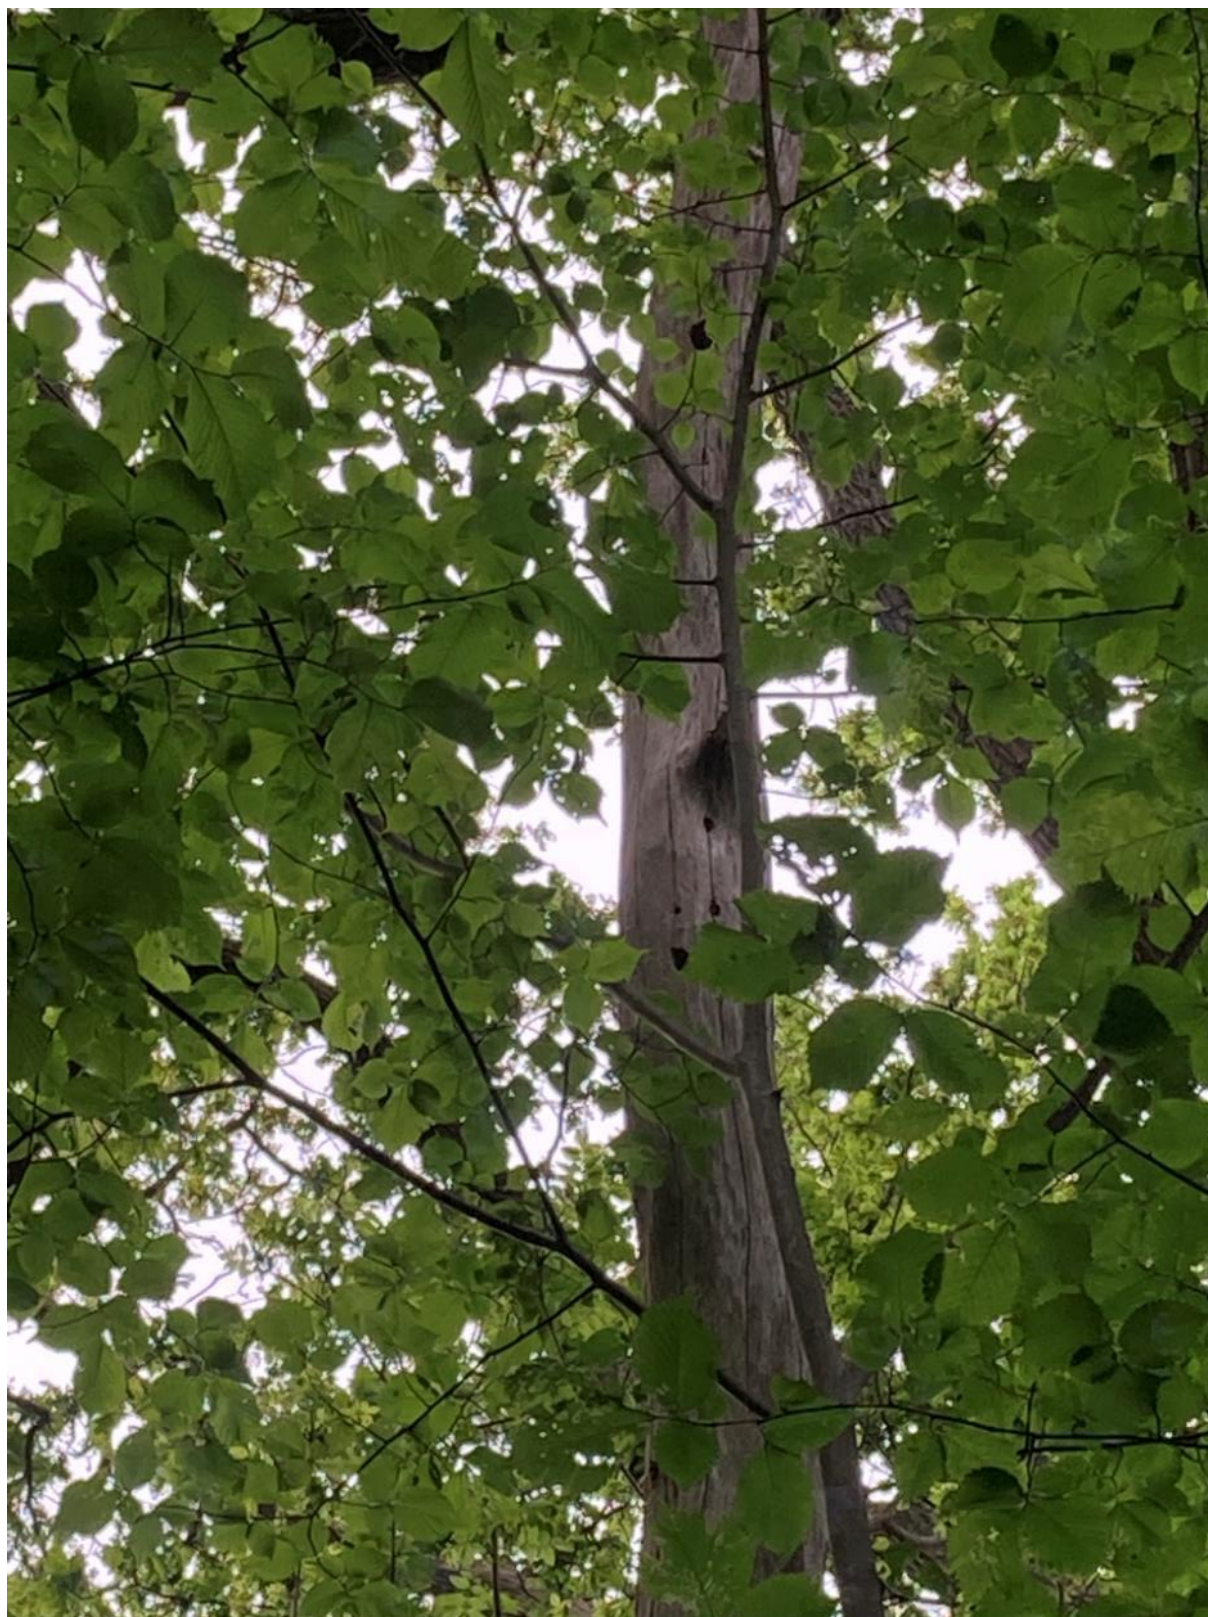
**ID 26. Dött okänt träd, värde 2**

| ID | E | N | Typ | Värde | Byggnad | Trädslag | Diameter | Vital | Hål | Bark | <7 m | Kommentar |
|---|---|---|---|---|---|---|---|---|---|---|---|---|
| 26 | 364170 | 6197620 | Träd | 2 | - | Dött, okänt trädslag | 15-50 cm | F | Ja | Ja | Nej | Flertalet håligheter och sprickor. Potential för mindre koloni. |

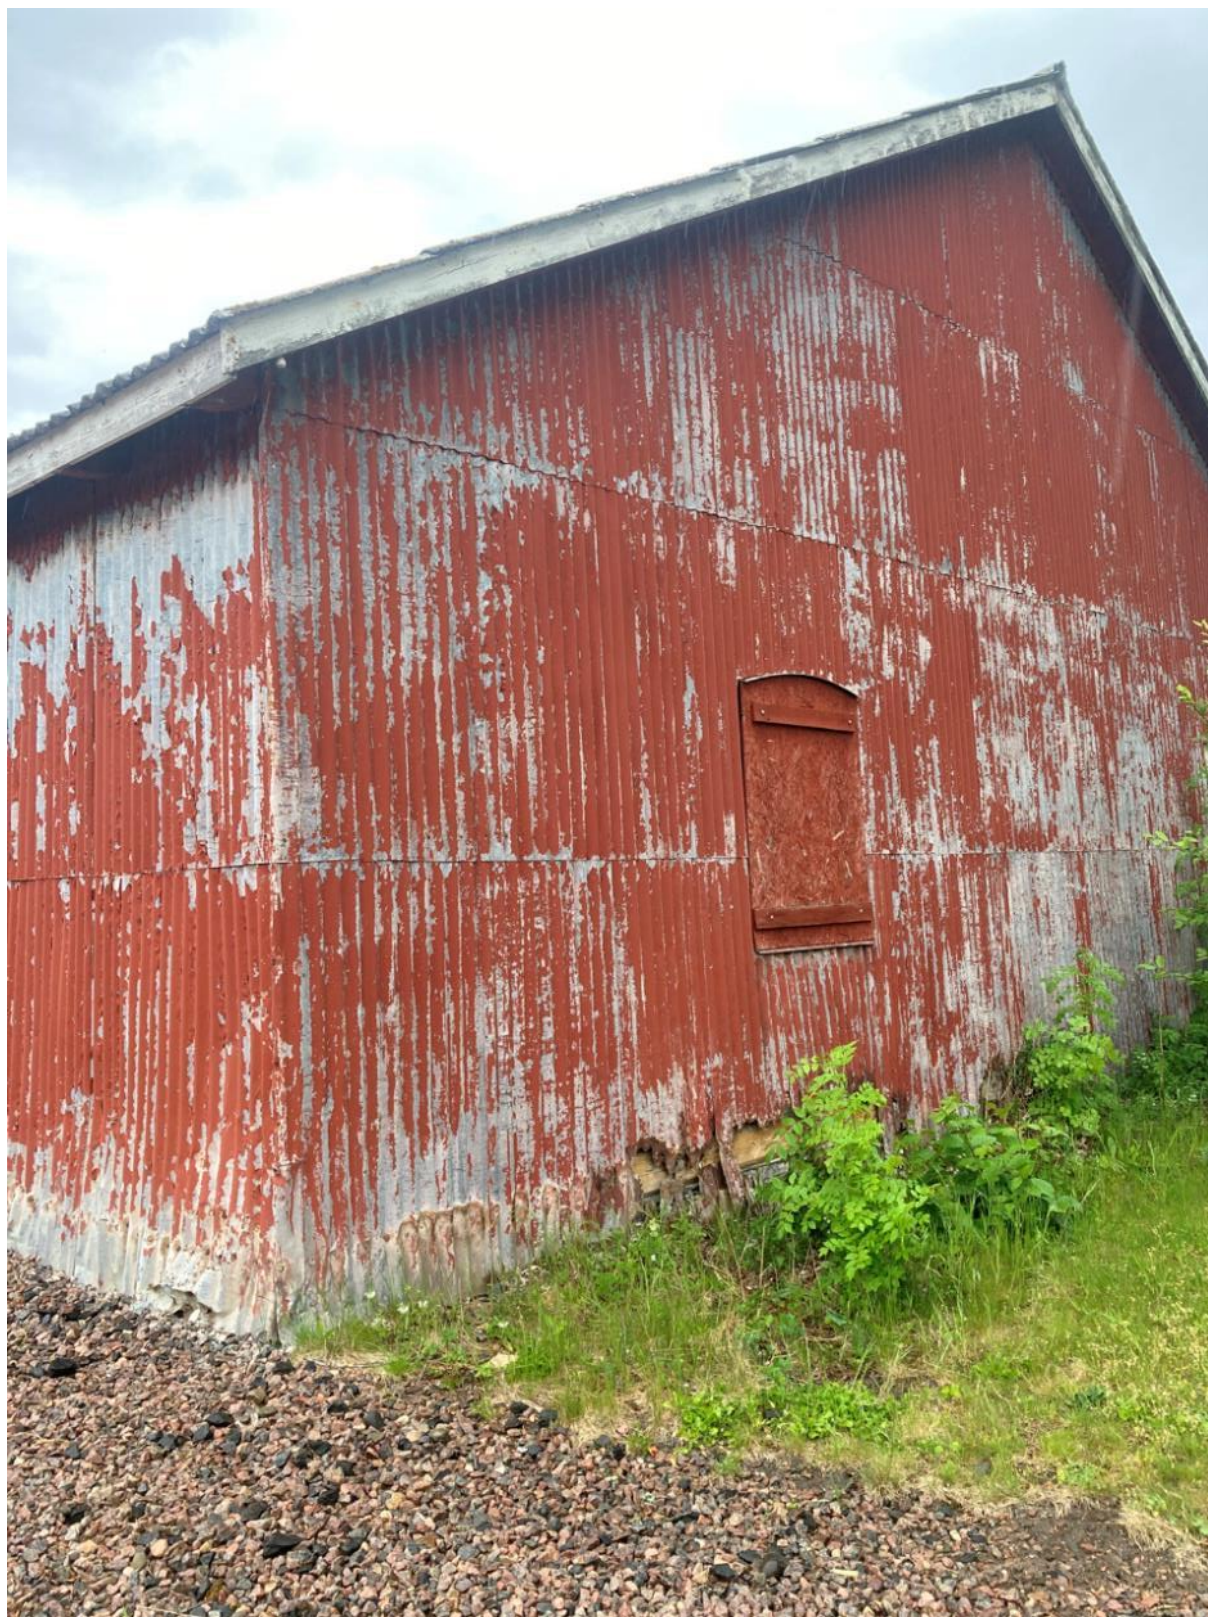
ID 37. Lada, plåtlogen, värde 2

fladdermöss, men i en av ladorna (plåtladan) påträffades rester av vingar från en nässelfjäril, dock ej i samband med spillning vilket gör att vi inte kan utesluta att resterna kommer från andra djur. Fjärilsvingar är typiska måltidsrester från fladdermöss (ofta brunlångöra, *Plecotus auritus*, ej påträffad inom området under inventeringen 2021 eller 2023, men det är troligt att även denna art kan förekomma sporadiskt inom området i och med lämpligt habitat för arten). Byggnaderna nyttjas också frekvent av dess ägare och har belysning längs hela taket på insidan, vilket talar emot att fladdermöss skulle vilja ha kolonier i dem. Det är dock inte omöjligt att fladdermöss använder dem som dagviste de dagar de inte används, vilket stöds av fyndet av fjärilsvingar.
