# PM skyddsvärda träd och kärlväxer

Landskrona, Säbyholm inför arkeologisk undersökning

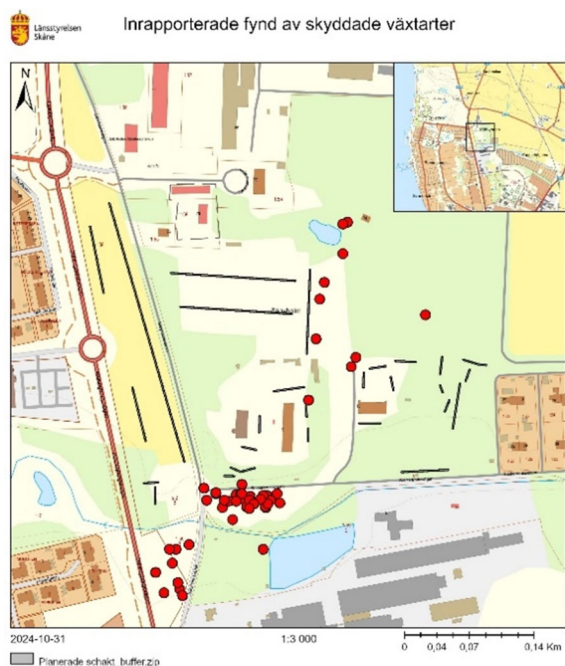
På kartan nedan visas de fynd av fridlysta växtarter som inrapporterats till artportalen under de senaste 10 åren. På denna karta finns även de tänkta sökschakten inritade. Skyddade växtarter tas även upp i den naturvärdesinventering (NVI) som tagits fram för planen i vilken de funnit sex

*fridlysta växtarter inom området. Då en riktad inventering av växtarter ännu inte genomförts så är det här inte uteslutet att fler förekomster av skyddade arter kan finnas inom området.*

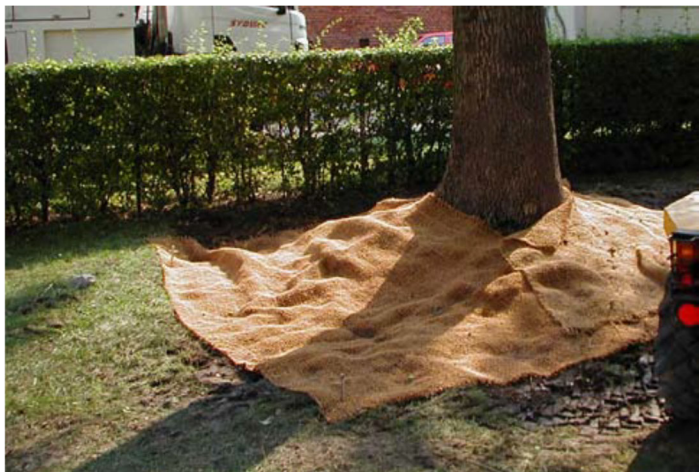
**Figur 2.** Exempel på skydd av frilagda rötter med kokosväv. [Bild från Teknisk handbok Norrköping]

Om grävning måste ske inom rotzonen ska rötter grövre än 3 cm i diameter kapas med såg och får inte grävas av med maskin eller spade. Schaktsidor som exponerar rötter ska täckas med

markduk för att skydda rötterna från uttorkning, så kallat rotdraperi<sup>3</sup>. Om schakten är öppen mer än ett dygn måste markduken hållas fuktig med bevattning, se figur 2.

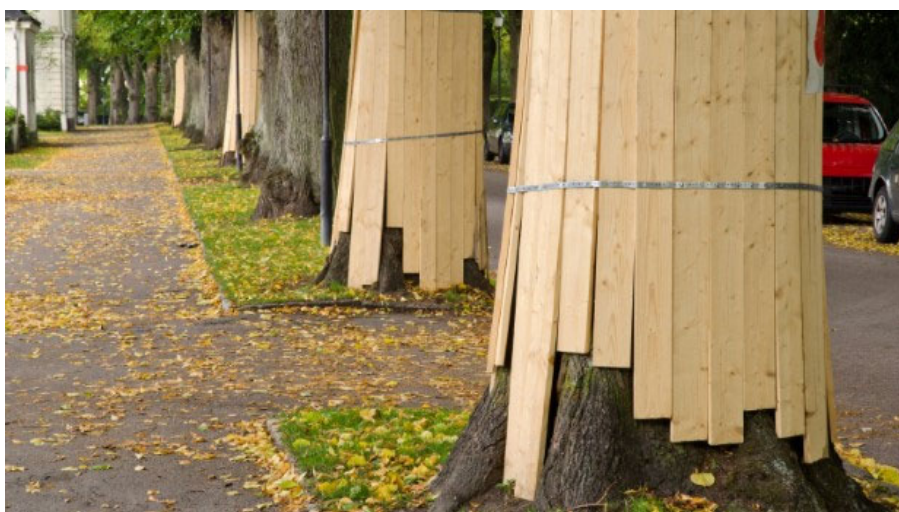
**Figur 3.** Exempel på brädning av träd inför byggnation. [Bild från Byggekoll.se]

Trädens stammar skyddas genom att bräder kläs runt stammen och fästs med exempelvis spikband som i figur 3 nedan. Stängsel upprättas runt träden för att hindra upplagring av massor, transporter och parkering av maskiner. Stängsling är ett komplement till brädning och utesluter inte att båda åtgärderna vidtas.
