## Björnen 3

### Historisk inventering och miljöbedömning

Datum: 2026-03-24  
Projektnummer: 26-8074 SH  
Upprättad av: Klara Engblom  
Granskad av: Sannam Hjertstrand

**Kodeda Konsulter AB**

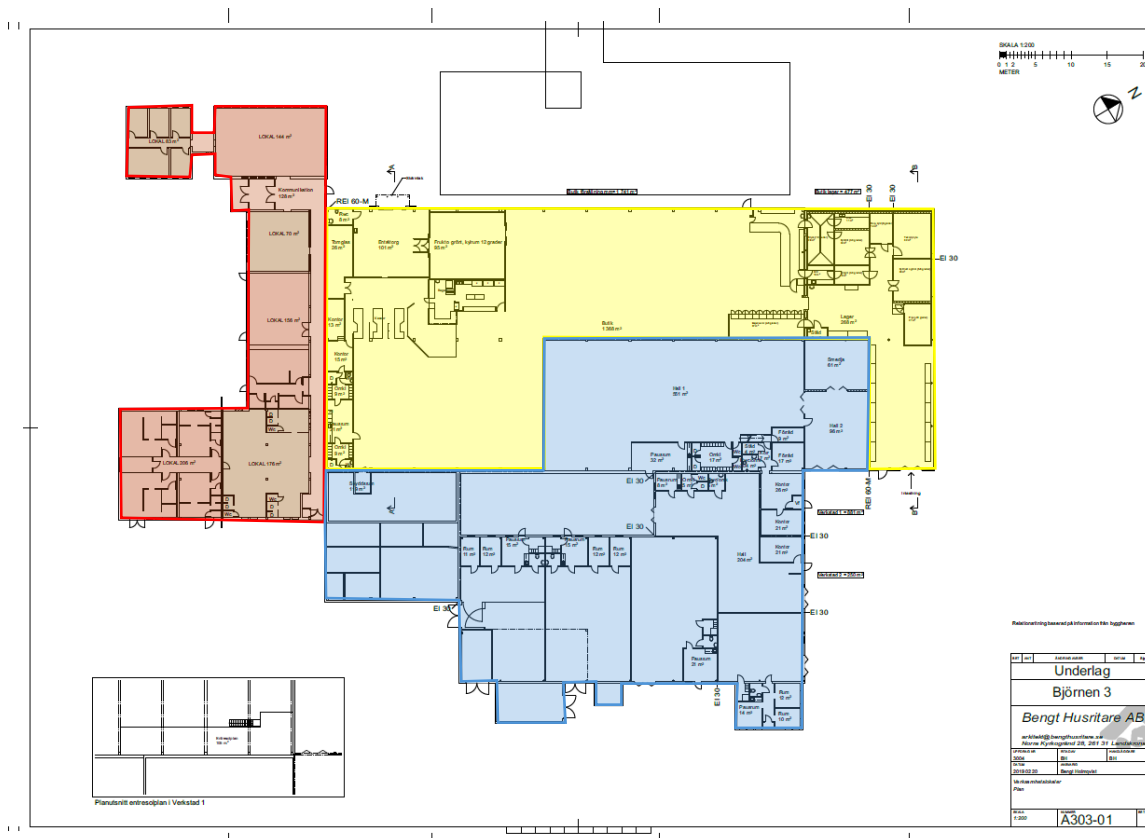
Figur 5. Planritning över byggnaden på fastigheten Björnen 9. För redovisningsändamål har byggnaden delats in i tre delar; huvudbyggnad (7) markerad i blått, huvudbyggnad (8) markerad i gult, samt tillbyggnad markerad i rött.

Vid den okulära materialinventeringen noterades att den södra delen av byggnaden, rödmarkerad i Figur 5, tycktes vara en tillbyggnad till den större lokalen. Denna del kommer i fortsättningen refereras till som *tillbyggnaden*. Resterande del av byggnaden kommer refereras till som *huvudbyggnaden*. En stor del av huvudbyggnaden utgörs av livsmedelsbutiken och resterande av lagerlokaler, kontor och mindre verksamheter.
