# TUNA 73:1, LANDSKRONA KOMMUN

PM - Geoteknik

2022-10-14

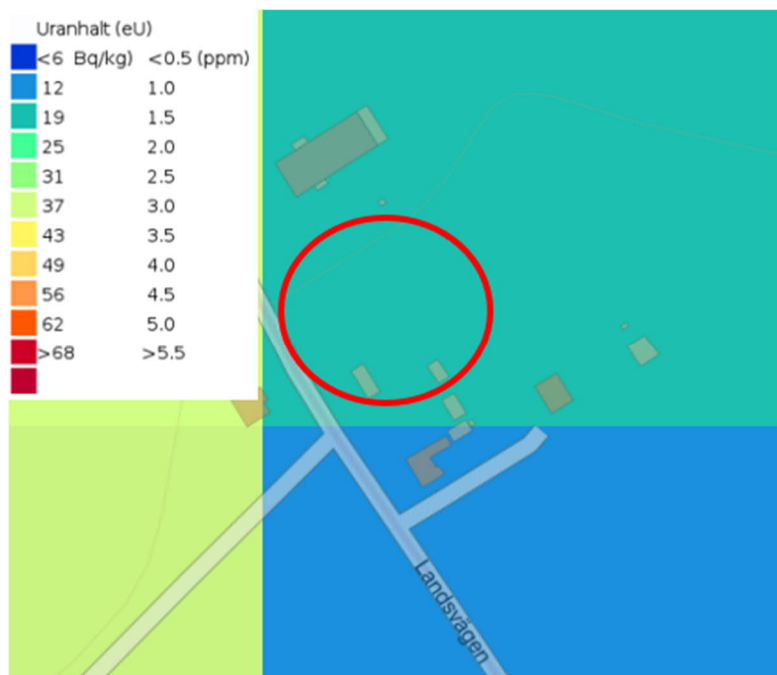
Figur 2: Urklipp uran mängd. Område inom röd cirkel. Källa: SGU:s gammastrålnings karta, bild tagen 2022-08-31.

Utifrån SGU:s karta gammastrålning uran, framgår det att halten sönderfallen uran i marken uppgår till 19 Bq/kg, se Figur 2. Området anses inte tillhöra högriskområde för radon i mark. Däremot bör en radonundersökning utföras för att få en tydligare bild om radonhalten i marken.
