# HYDROGEOLOGISK UTREDNING AV FASTIGHETERNA SAXTORP 10:19 M.FL

# HYDROGEOLOGISK UTREDNING

av fastigheterna Saxtorp 10:19 m.fl

UPPDRAGSNAMN  
Hydrogeologisk utredning - östra  
Häljarp

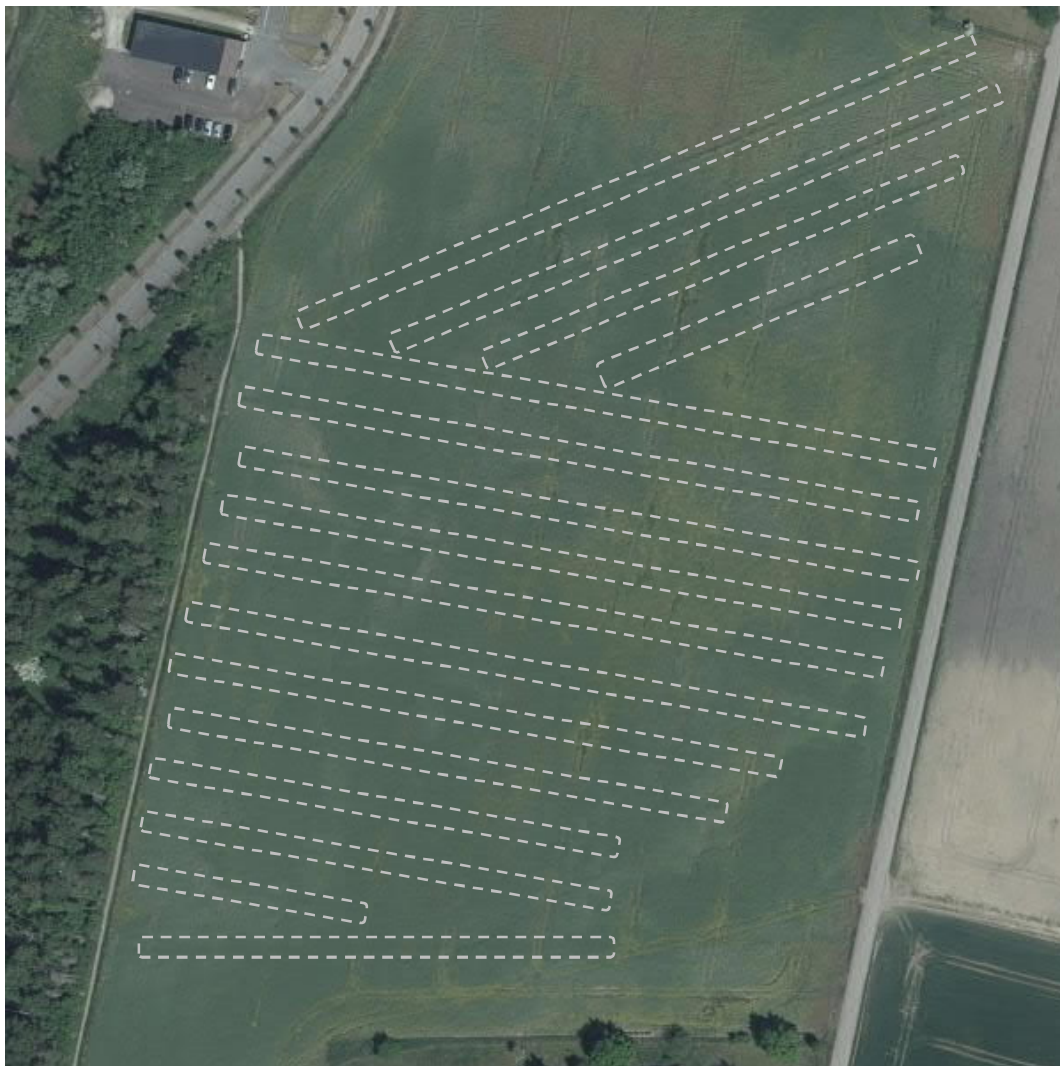
Figur 5: Ortofoto från Lantmäteriets Kartsök och ortsnamn. Förmodligen är det dräneringsledningarna som syns i NO-riktning i områdets norra del samt i VSV-riktning i områdets mellersta del. Tolkade dräneringsledningarna är markerade med gråstreckade ramar.
