## **SAXTORP 10:19 – GEOTEKNIK OCH MARKMILJÖ**

**Landskrona kommun**

### **PM – Geoteknik och markmiljö**

Tekniskt PM Geoteknik

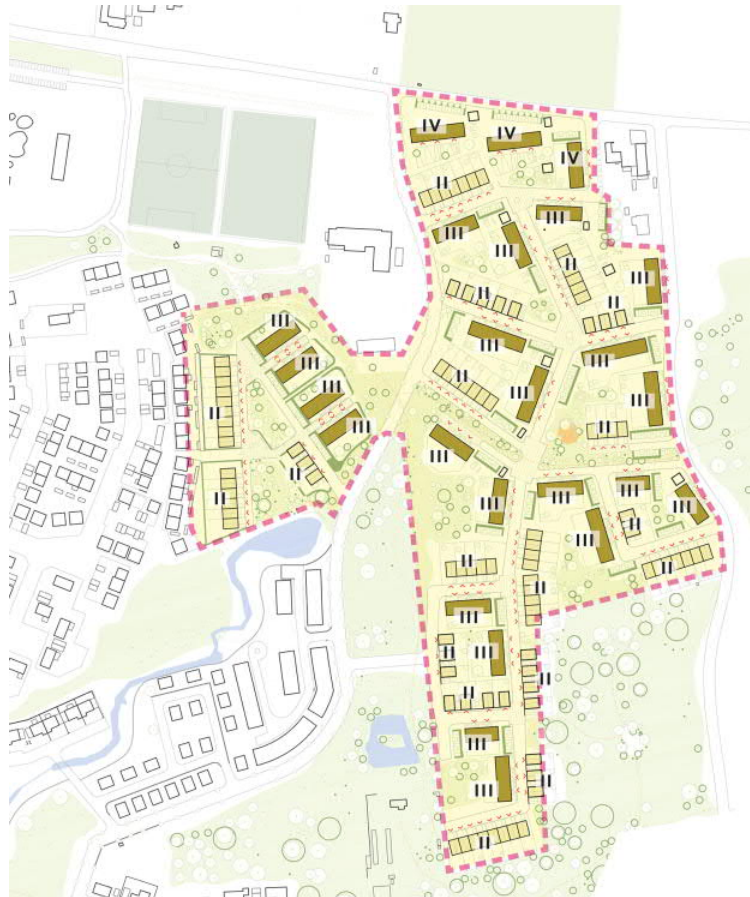
**Figur 2. Urklipp ur slutpresentation av våningsantal, daterad 19/5-20.**

Planavdelningen inom Stadsbyggnadsförvaltningen, Landskrona kommun, planerar för bostäder (2 – 4 plan, se figur 2) med tillhörande gator och VA inom ett planområde i Häljarp.

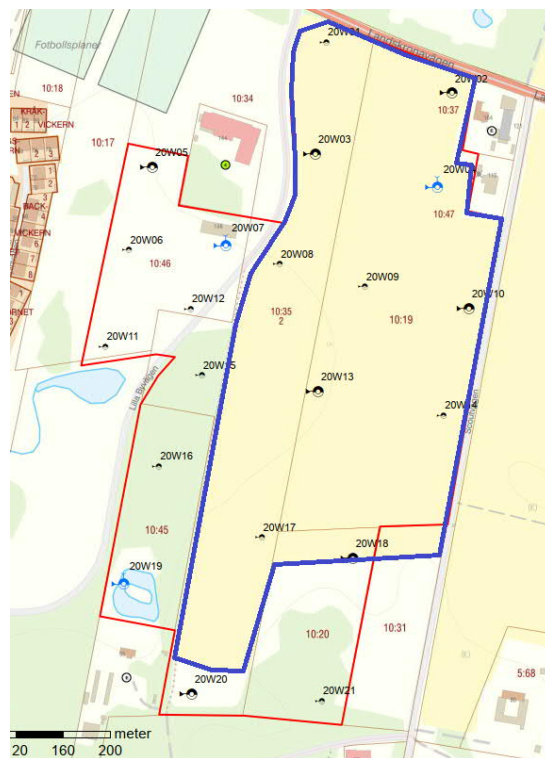
Enligt information från arrendatorn av Saxtorp 10:19 finns det idag ett dräneringssystem i området i figuren nedan.

**Figur 3. Området med ett befintligt dräneringssystem är markerad med blå figur.**

Dräneringssystemet är inte digitaliserat. Inför fältundersökningen användes en grävmaskin för att säkerställa att borrhålen ej utfördes genom dräneringsbäddarna.

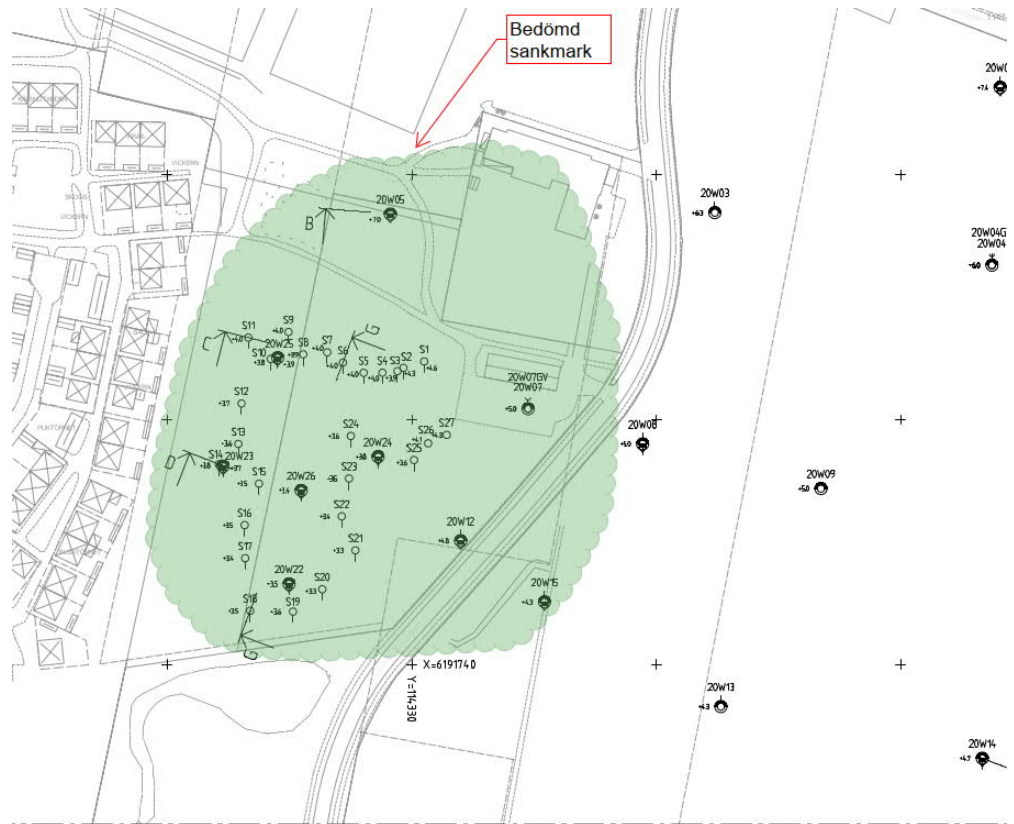
Figur 6. Tolkad sankmark är markerat med grön figur.

Enligt fältundersökningen utgörs jordlagren inom huvudområdet generellt överst av naturligt lagrad mullhaltig sand/fyllning, ovan sand som vilar på lermorän. Västra delen av undersökningsområdet bedöms som sankmark och därför är beskrivarna nedan uppdelad i underavsnitt. Se figur 6 för bedömt utbredning och läge av sankmarken.
