**AXELTOFTA KOLONIOMRÅDE**

**VA, GRUNDVATTEN, ÖVERSVÄMNING OCH TRAFIK**

UTREDNING  
2019-09-12

| Titel på rapport: | Rapport Axeltofta koloniområde VA, Grundvatten, översvämning och trafik |

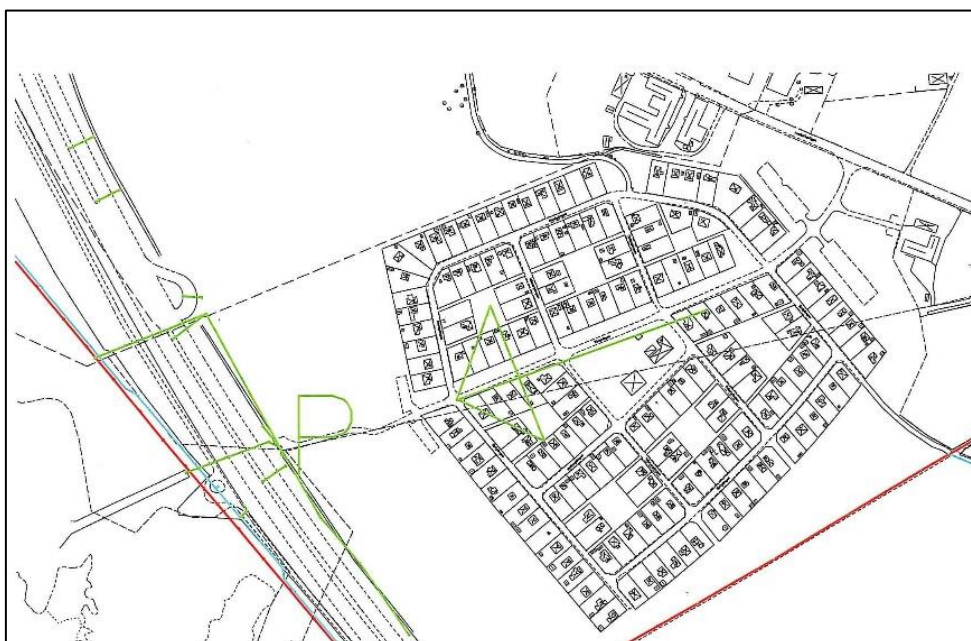
Figur 4.1. Schematisk bild över områdets avvattning idag.

Området avvattnas naturligt från norr till söder. I figur 4.1 visas läget för befintlig pumpstation som pumpar ut dränerings- och dagvatten från området.

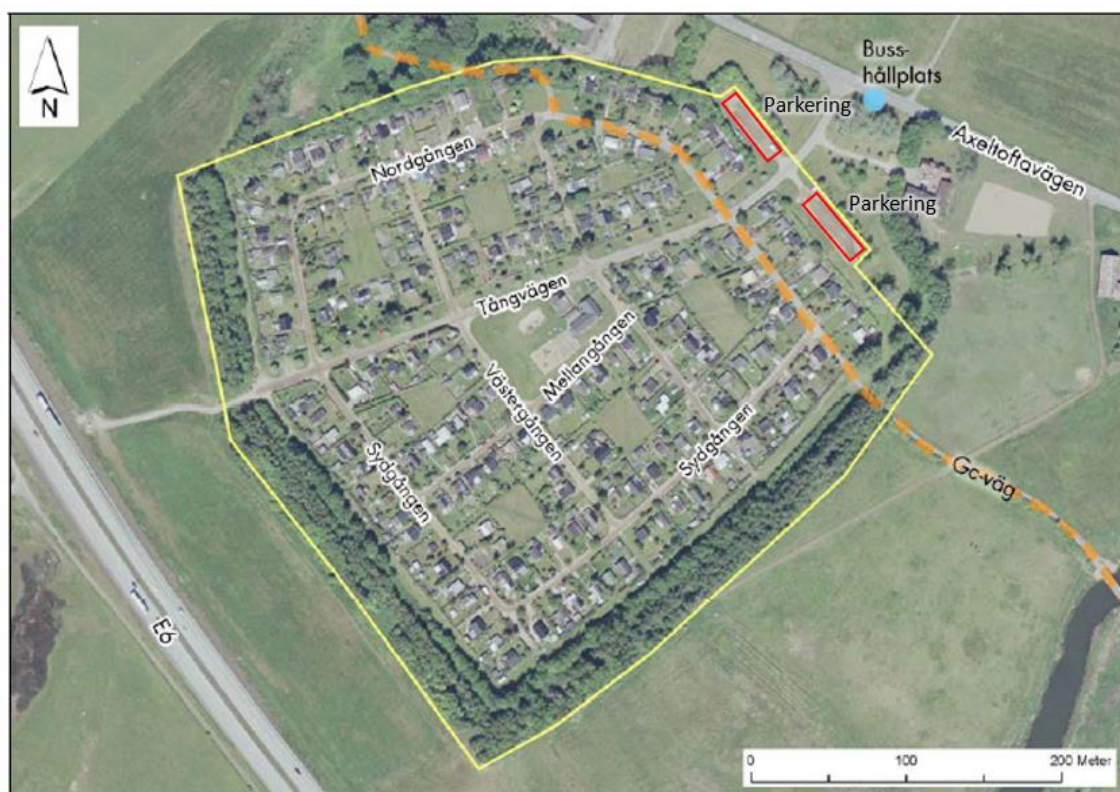
Figur 6.1: Axeltofta koloniområde med gator, gång- och cykelväg och busshållplats "Axeltofta Gården".

I anslutning till området finns god kollektivtrafiksörjning. En busshållplats "Axeltofta gården" finns utmed Axeltoftavägen i nära anslutning till området (se figur 6.1). Busshållplatsen trafikeras av busslinje 138 Landskrona-Löddeköpinge-Malmö med 19/19 resor per vardagsdygn i båda färdriktningar. Via gång- och cykelvägen till Häljarp har boende i Axeltofta cirka 1,5 km till Pågatågsstationen som trafikeras med 32/32 turer mellan Malmö-Landskrona-Helsingborg.<sup>14</sup>

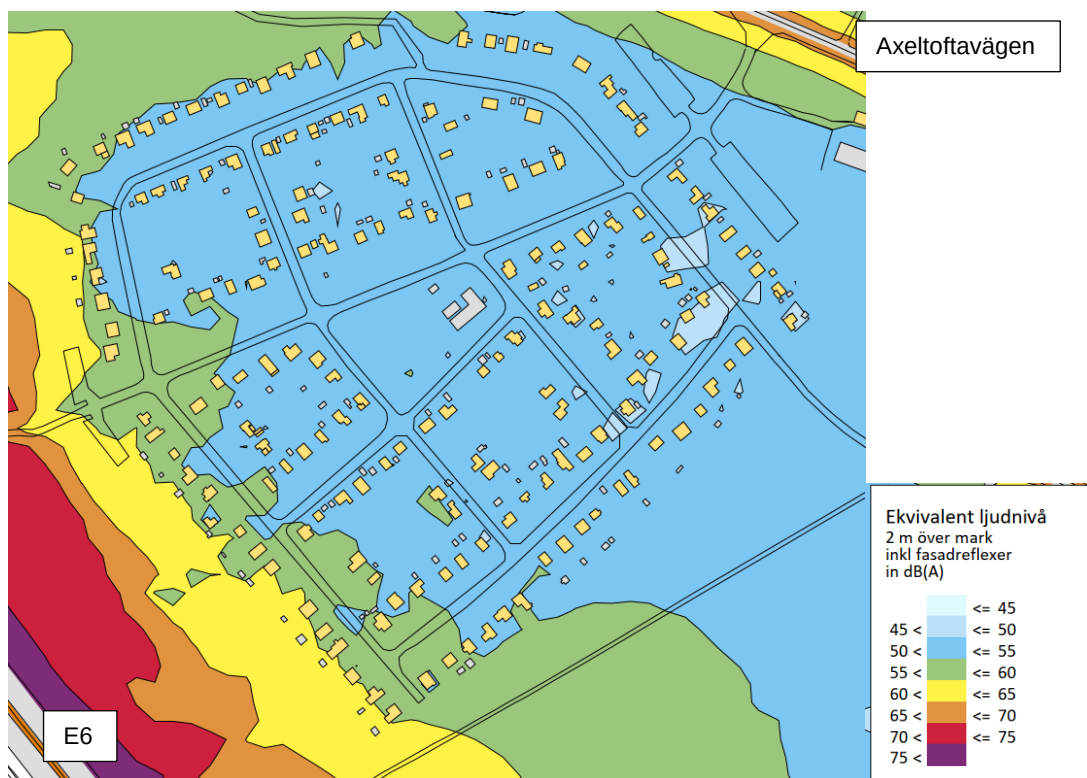
Från utbredningskartorna kan konstateras att riktvärdet för ekvivalentnivån vid uteplats vid ny bostadsbebyggelse, 50 dBA, riskerar att överskridas i stort sett över hela området. Gränsen för 50 dBA ekvivalentnivå går mellan det mörkare och det ljusare blå fälten i bilden nedan.

*Ekvivalentnivån 2 m över mark utan skärm.*

Beroende på hur nya byggnader utformas och placeras kan riktvärdet för ekvivalentnivå på uteplats klaras, t ex om uteplats placeras på insidan av byggnaden bort från framför allt E6.

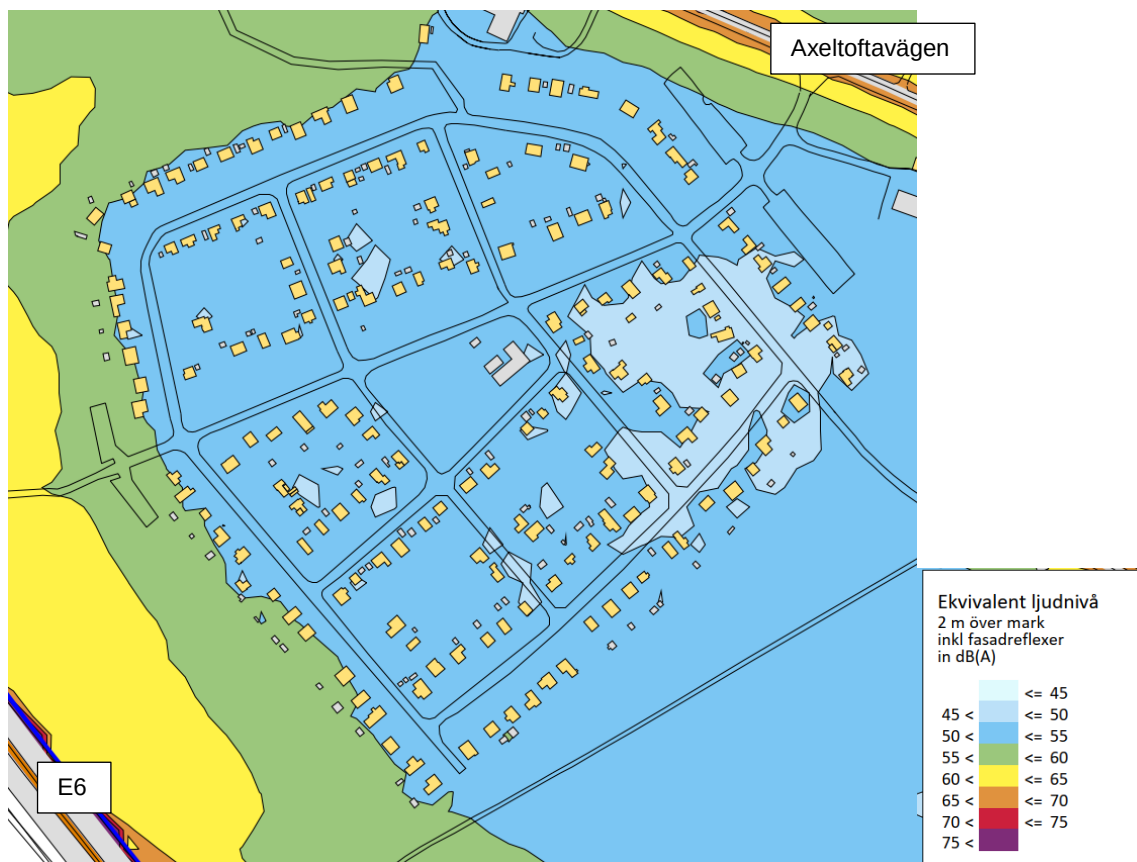
Skärmen räcker dock inte till för att riktvärdet för ekvivalentnivån på uteplats ska klaras vid uteplatser vända mot väster, mot E6, se bild nedan. Skärmen bidrar dock till att minska bullernivåerna generellt inom området.

*Ekvivalentnivån 2 m över mark med skärm.*

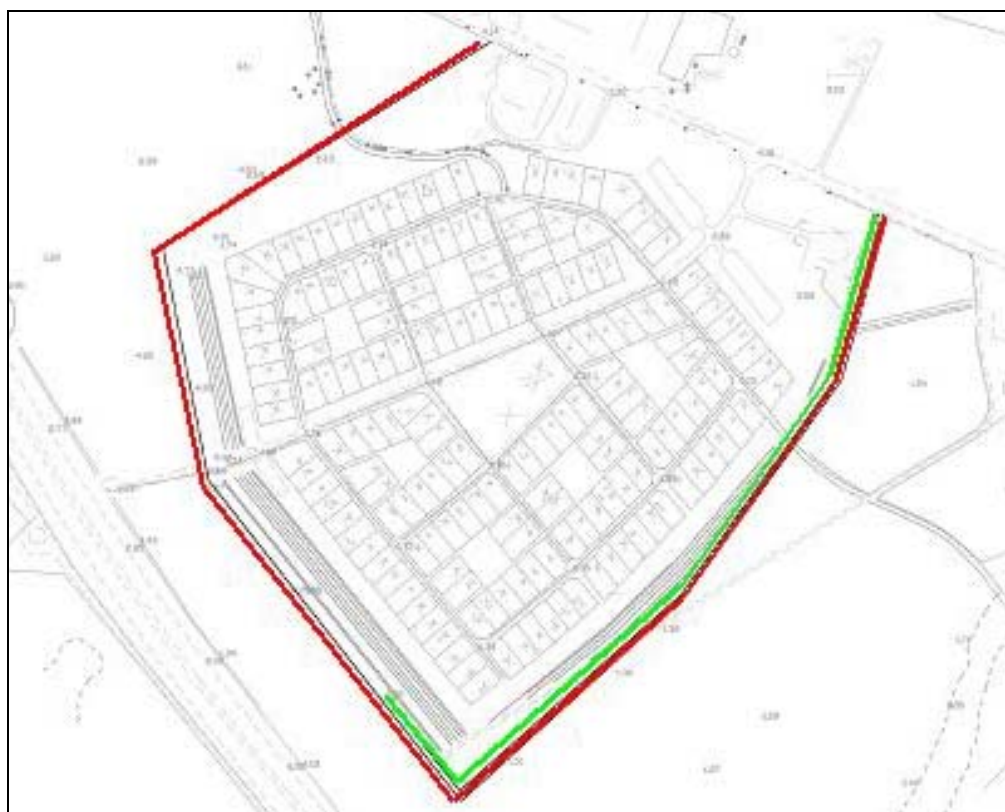
**Figur 2:1:** Sträckning för planerad vall(grön) respektive tätskärm (röd).

Tätskärmens djup har uppskattats till 3 m, vilket beroende på underliggande djup till tätare jordlager, kan komma att ökas eller minskas. Schaktbarheten av marken kommer också vara en avgörande faktor för tätdikets djup. Ingen hänsyn har tagits till vägar som korsas.

Bedömd kostnad för dränering är 1 400 000 kronor och en ny enkel pumpstation som klarar ca 100 l/s kostar i storleksordningen 400 000 kronor och ny dagvattenledning ut från pumpstationen kostar ca 200 000 kronor. Detta inkluderar inte eventuell reservkraft. Kostnad för avskärande dränering och tätskärm är 400 000 kronor respektive 2 000 000 kronor. Total kostnad för åtgärder för att hålla grundvattennivåer nere samt kompletterande åtgärder för föreslagen dagvattenhantering bedöms således till ca **4,4 miljoner kr**.

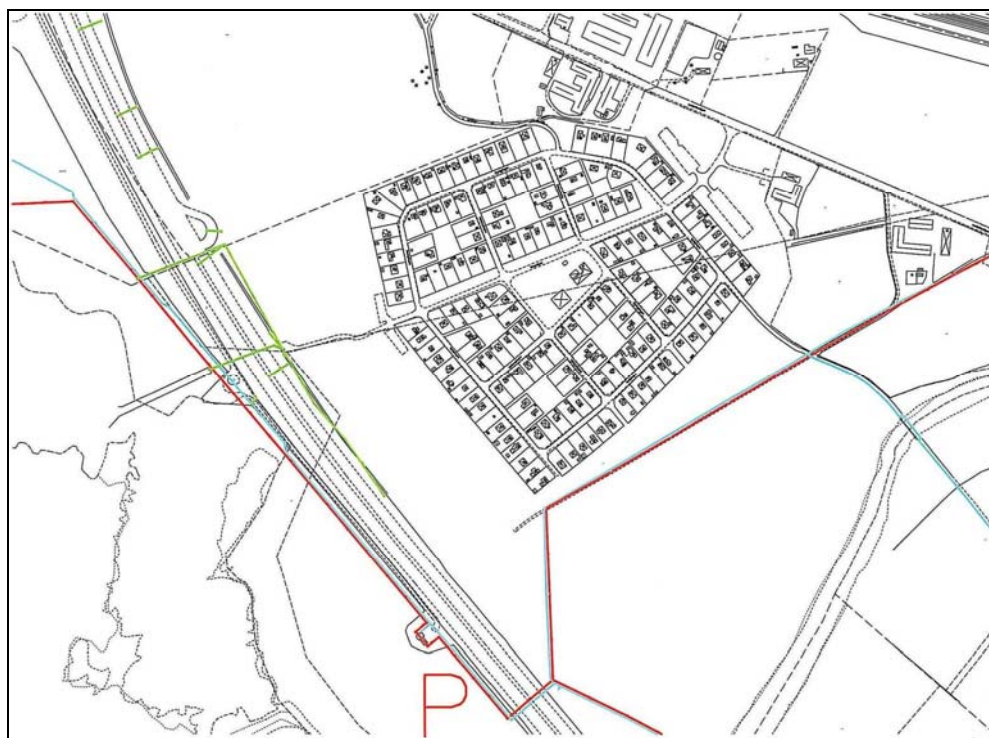
**Figur 3:1:** Befintliga spillvatten- (röda) och vattenledningar (blå). De gröna ledningarna är befintliga dagvattenledningar.

I samma ledningsstråk går en vattenledning 280 mm. Området har idag vattenförsörjning sommartid. Det innebär att det finns ett utbyggt vattenledningsnät. Eftersom det endast används sommartid är det inte säkert att det ligger på frostfritt djup.

I Figur 3:1 visas en ritning med befintliga ledningar.

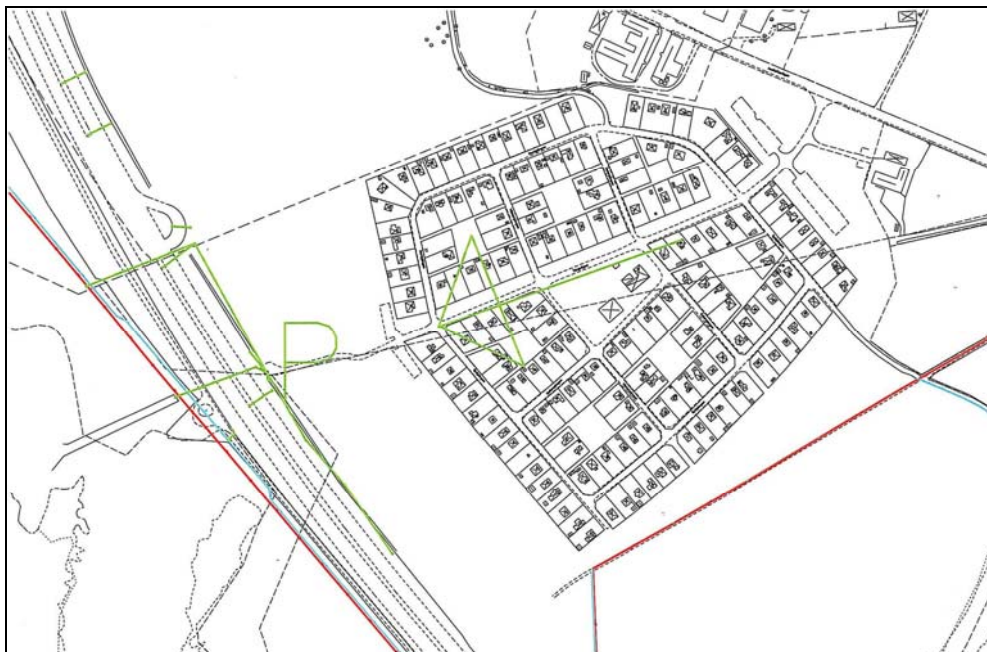
**Figur 4:1:** Schematisk bild över områdets avvattning idag.

Området avvattnas naturligt från norr till söder. I Figur 4:1 visas läget för pumpstationen som pumpar ut dränerings- och dagvatten från området.

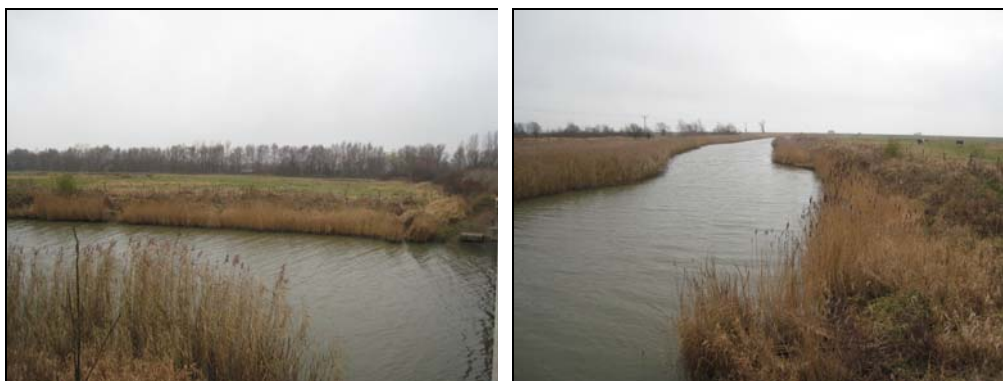
**Figur 5:2:** Fotografier på Saxån. Det vänstra fotot är en vy mot utloppet i havet och det högra är en vy mot Axeltofta.

I Figur 5:2 visas två fotografier på Saxån ungefär mitt för Axeltofta koloniområde.

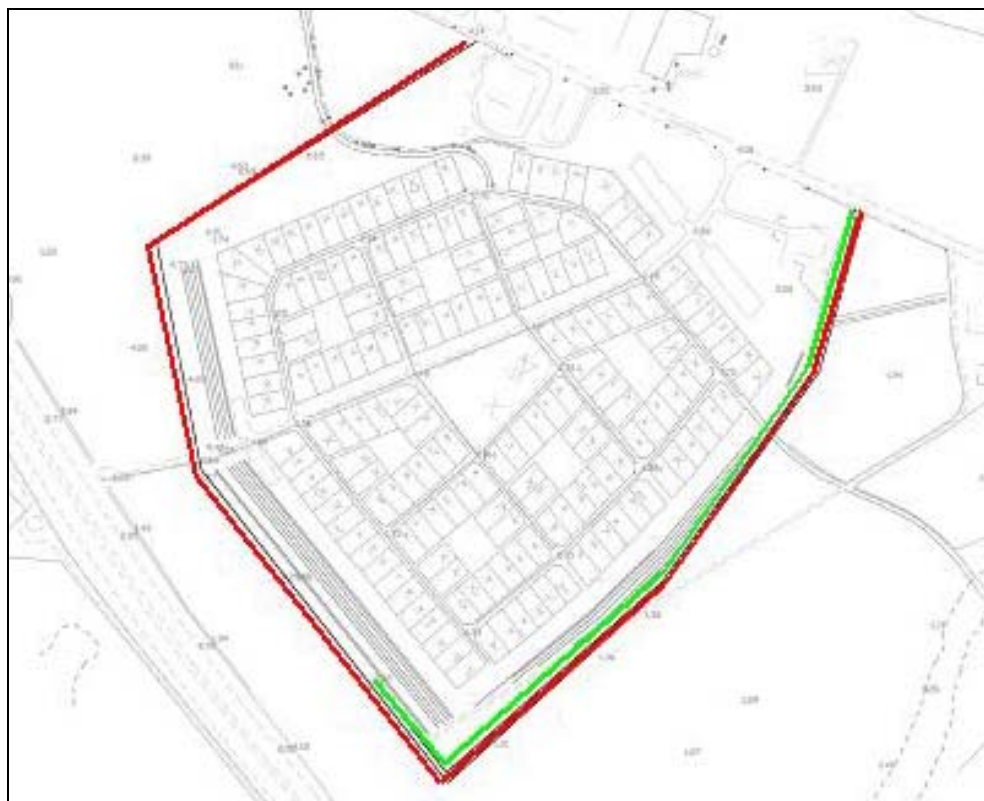
**Figur 5:4:** Sträckning för planerad vall (grön) respektive tätskärm (röd).

Angiven sträckning berör två stycken mindre vägar samt en underhållsväg. Omdragning av dessa vägar eller alternativa lösningar för att stoppa inflöde vid dessa, har inte inkluderats i kostnadsberäkningen. Endast material för utfyllnad av vallen. Volymen för utfyllnadsmaterial av vallen har uppskattats jämfört med befintliga höjddata, vilket kan komma att justeras något vid en noggrannare höjddatastudie.

Kostnaden för invallningen har beräknats till **1 miljon kr**. En geoteknisk utredning samt noggrann inmätning krävs för att kunna ta fram en bättre lösning.

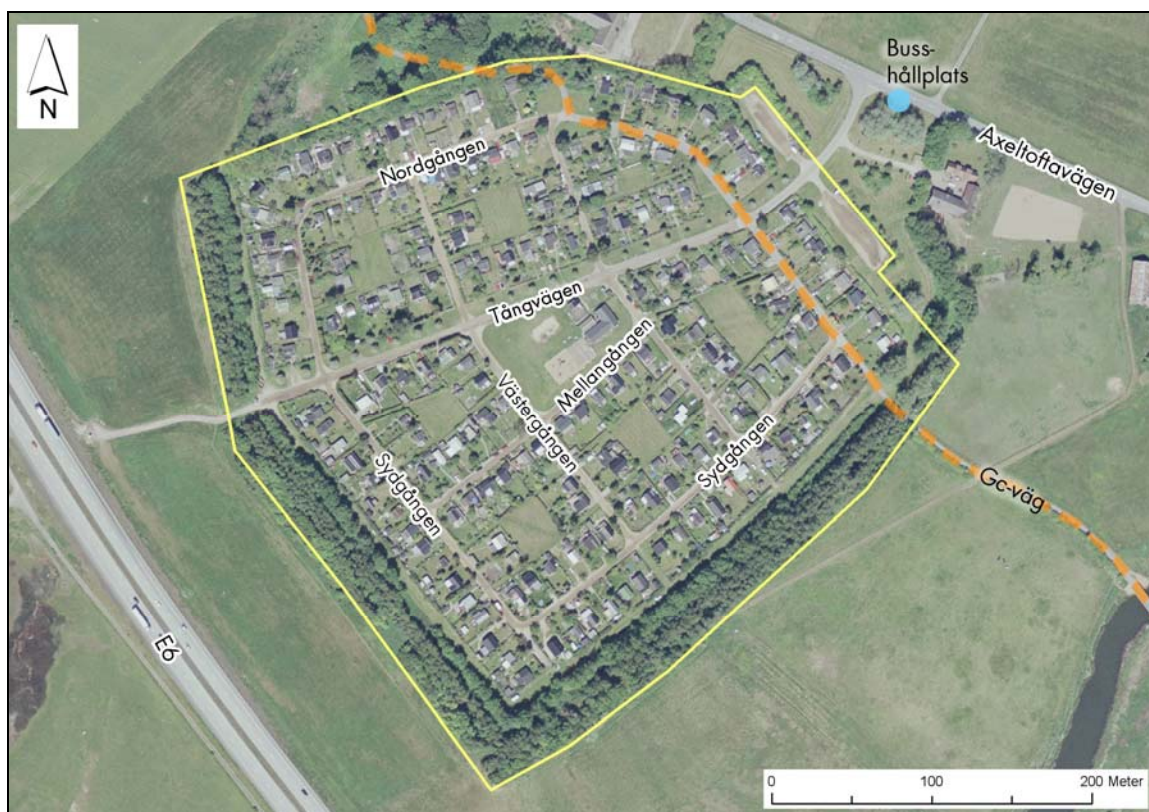
**Figur 6:1:** Koloniområdet med gator, gc-väg och närliggande busshållplats.

Området är väl försörjt av gång- och cykelförbindelser, både till Landskrona och Häljarp. Gång- och cykelvägen går genom området på den asfalterade gatan Nordgången. I riktning mot Häljarp är gång- och cykelvägen endast belagd med grus.

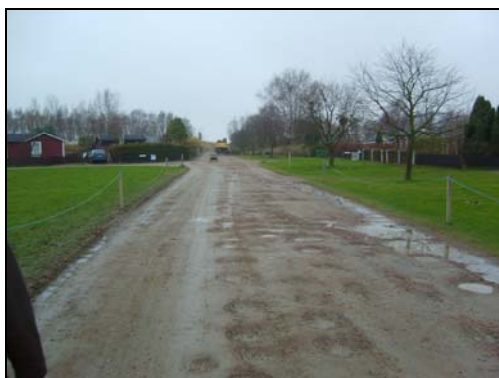
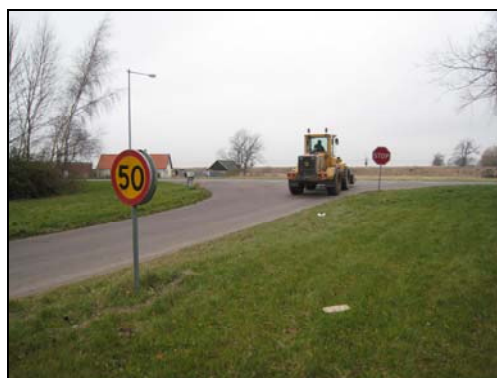
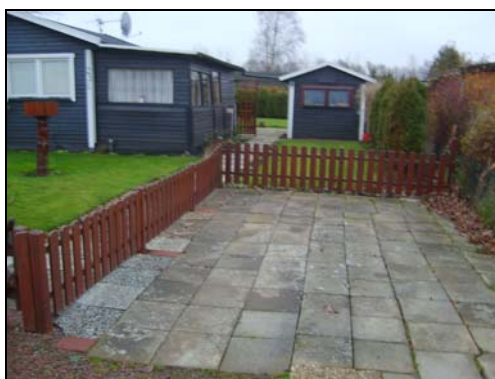
**Figur 6:2:** Överst till vänster - Tångvägen. Överst till höger - anslutande korsning med Axeltoftavägen in till området. Nederst - uppställningsyta för bil på tomt.

Gatustrukturen inom området bygger på ett rutnätssystem där Tångvägen fungerar som uppsamlingsgata. Samtliga gator är grusade, förutom Nordgången som är asfalterad. Tångvägen är i mycket dåligt skick med stora hål över hela gatubredd. Avståndet mellan fastighetsgränserna på de flesta gatorna är ca 6,5 meter, men varierar inom området mellan 6 och 7 meter.

På de flesta tomter finns idag utrymme för uppställning av en bil. Undantag är på tomterna utmed Tångvägen, där de flesta saknar uppställningsyta för bil. En del av de boende har två bilar, vilket gör att de ställer den andra bilen ute på gatan.
