Örja 34:34

## Historisk Inventering

Projektnummer: 26-8071 FP

Kodeda Konsulter AB har på uppdrag av Landskrona Stad utfört en miljöhistorisk inventering av fastigheten Örja 34:34 och del av fastigheterna Örja 34:33, Örja 36:3, Örja 34:3 och Örja 34:9 i Landskrona, se Figur 1 nedan.

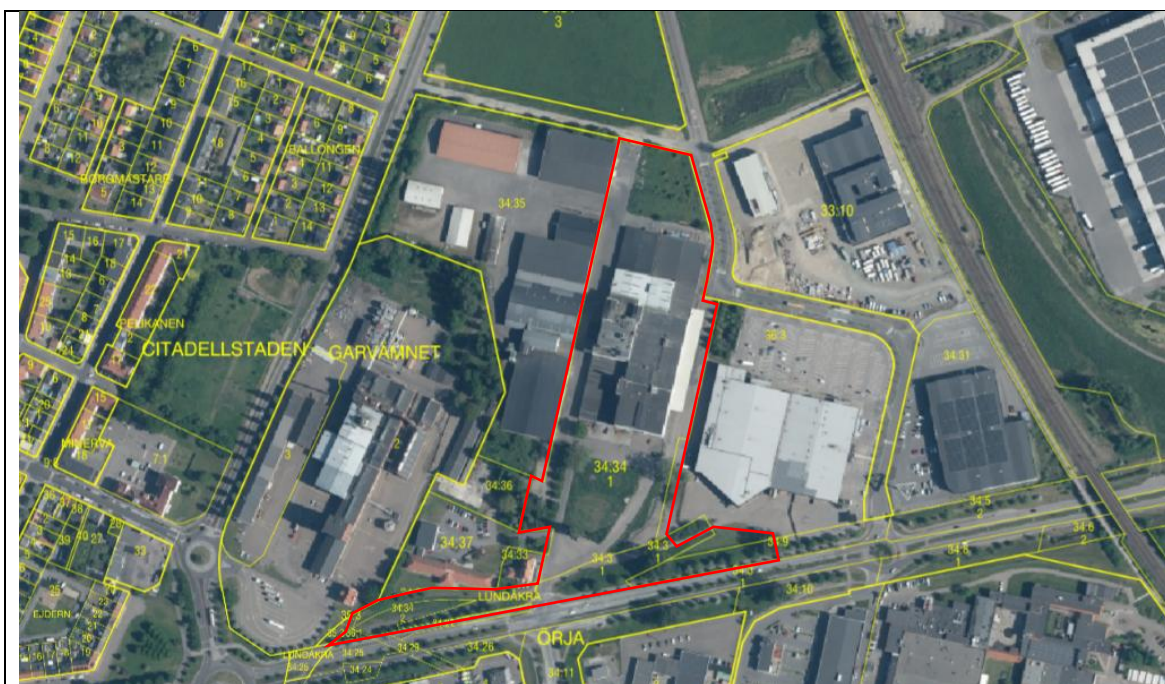
Figur 1. Visar undersökningsområdet som helt eller delvis sträcker sig över fastigheterna Örja 34:34, Örja 34:3, Örja 34:9, Örja 36:1, Örja 36:3 och Örja 34:33. Röd markering visar ungefärlig placering av undersökningsområdet (källa: Lantmäteriet 2026-02-12).

Den miljöhistoriska inventeringen omfattar de delar av fastigheten Örja 34:34, Örja 34:33, Örja 36:3, Örja 34:3 och Örja 34:9 som redovisas i Figur 1. Den historiska inventeringen avgränsas till Länsstyrelsens yttrande.

Aktuellt undersökningsområde är beläget i stadsdelen Örja i östra delen av Landskrona. Den största delen av undersökningsområdet utgörs av delar av fastigheten Örja 34:34, men även delar av Örja 34:3 och Örja 34:9, hela Örja 36:1 samt en mindre del av Örja 36:3 och Örja 34:33, ingår (se Figur 1). Undersökningsområdet utgörs i huvudsak av en större byggnad (Fröfabriken), hårdgjorda ytor i form av asfalterade vägar samt flera grönytor och uppgår till cirka 39 000 m<sup>2</sup>. Angränsande fastighet i väster utgörs av industriverksamhet, i öster av butiker, i söder av riksväg 17 och i norr en mindre asfalterad väg.

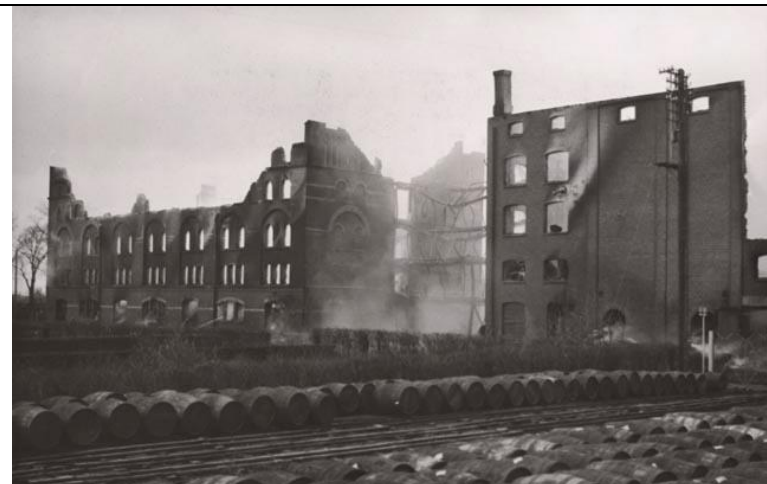
Figur 6. Fotografi benämmt "Storbrand i magasinbyggnaderna på Weibulls 23/11 1939" (Ohm, 1939). På fotot kan uppradade tunnor med okänt innehåll ses.

Enligt samma planbeskrivning från 2018 drabbades Weibulls av två bränder år 1939. Då brann magasin och renseribyggnader ner. Enligt uppgift från intervju med tidigare medarbetare på Weibulls 2026-02-26 var åtminstone magasinet beläget på Örja 34:34, se Figur 6 nedan.

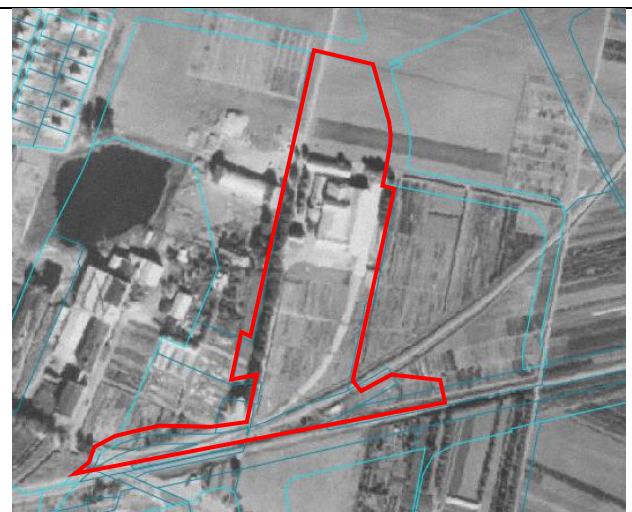
Figur 77. Ortfoto från 40-talet (källa: Landskronakartan 2026-02-16, CC BY 4.0 Landskrona stad och Lantmäteriet). Undersökningsområdet utgjordes vid tiden av byggnader, odlingsytor och vägar. Rödmarkerad yta visar ungefärlig placering av undersökningsområdet.

På historiskt flygfoto från 40-talet (Landskronakartan, 2026) utgjordes undersökningsområdet främst av odlingsytor samt några byggnader och vägar, se Figur 7. I södra delen av undersökningsområdet kan en järnväg ses.

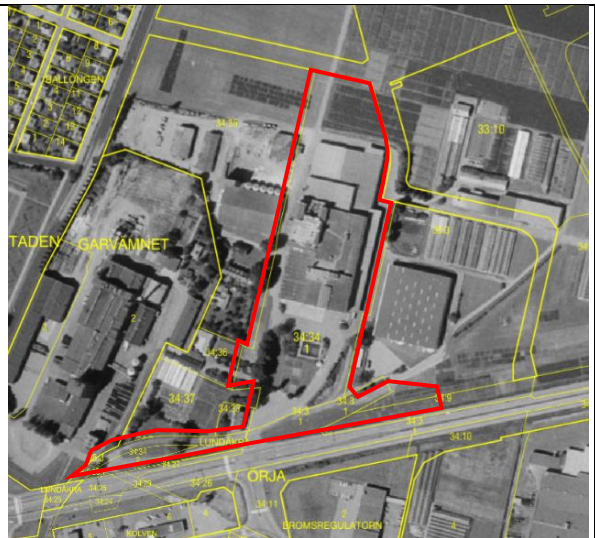
Figur 11. Rödmärkerad yta med nummer 6 visar hur undersökningsområdet såg ut omkring år 1975 (källa: Lantmäteriet 2026-02-12). Undersökningsområdet utgjordes vid tiden av byggnader, odlingsytor, grönytor och vägar. Rödmärkerad yta visar ungefärlig placering av undersökningsområdet.

Historiska flygfoton från cirka år 1960 och 1975 från Lantmäteriet visar hur undersökningsområdet såg ut vid respektive tidpunkt, se Figur 10 och Figur 11. På flygfotona kan byggnader, odlingsytor, grönytor och vägar ses. Av planbeskrivningen från år 2018 framgår att tågräls förekom på den södra delen av fastigheten på Örja 34:34.

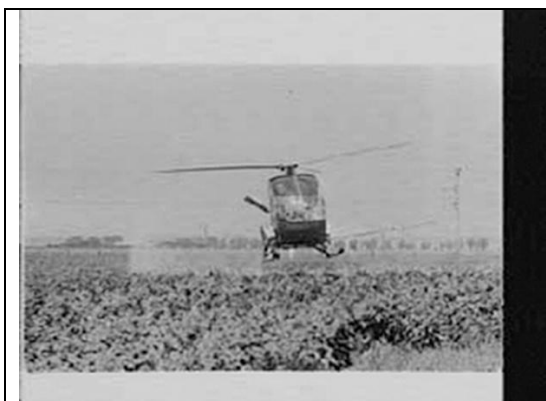
Figur 12. Fotografi benämnt "Kemikaliebekämpning med helikopter på Weibullsholm" (Hilding, 1964).

Fotografier från Landskrona museum visar hur området såg ut år 1964 och 1970, se Figur 12 och Figur 13. Under den period då växtförädlingsverksamhet bedrevs på fastigheten förekom kemisk bekämpning av odlingsytor, se Figur .

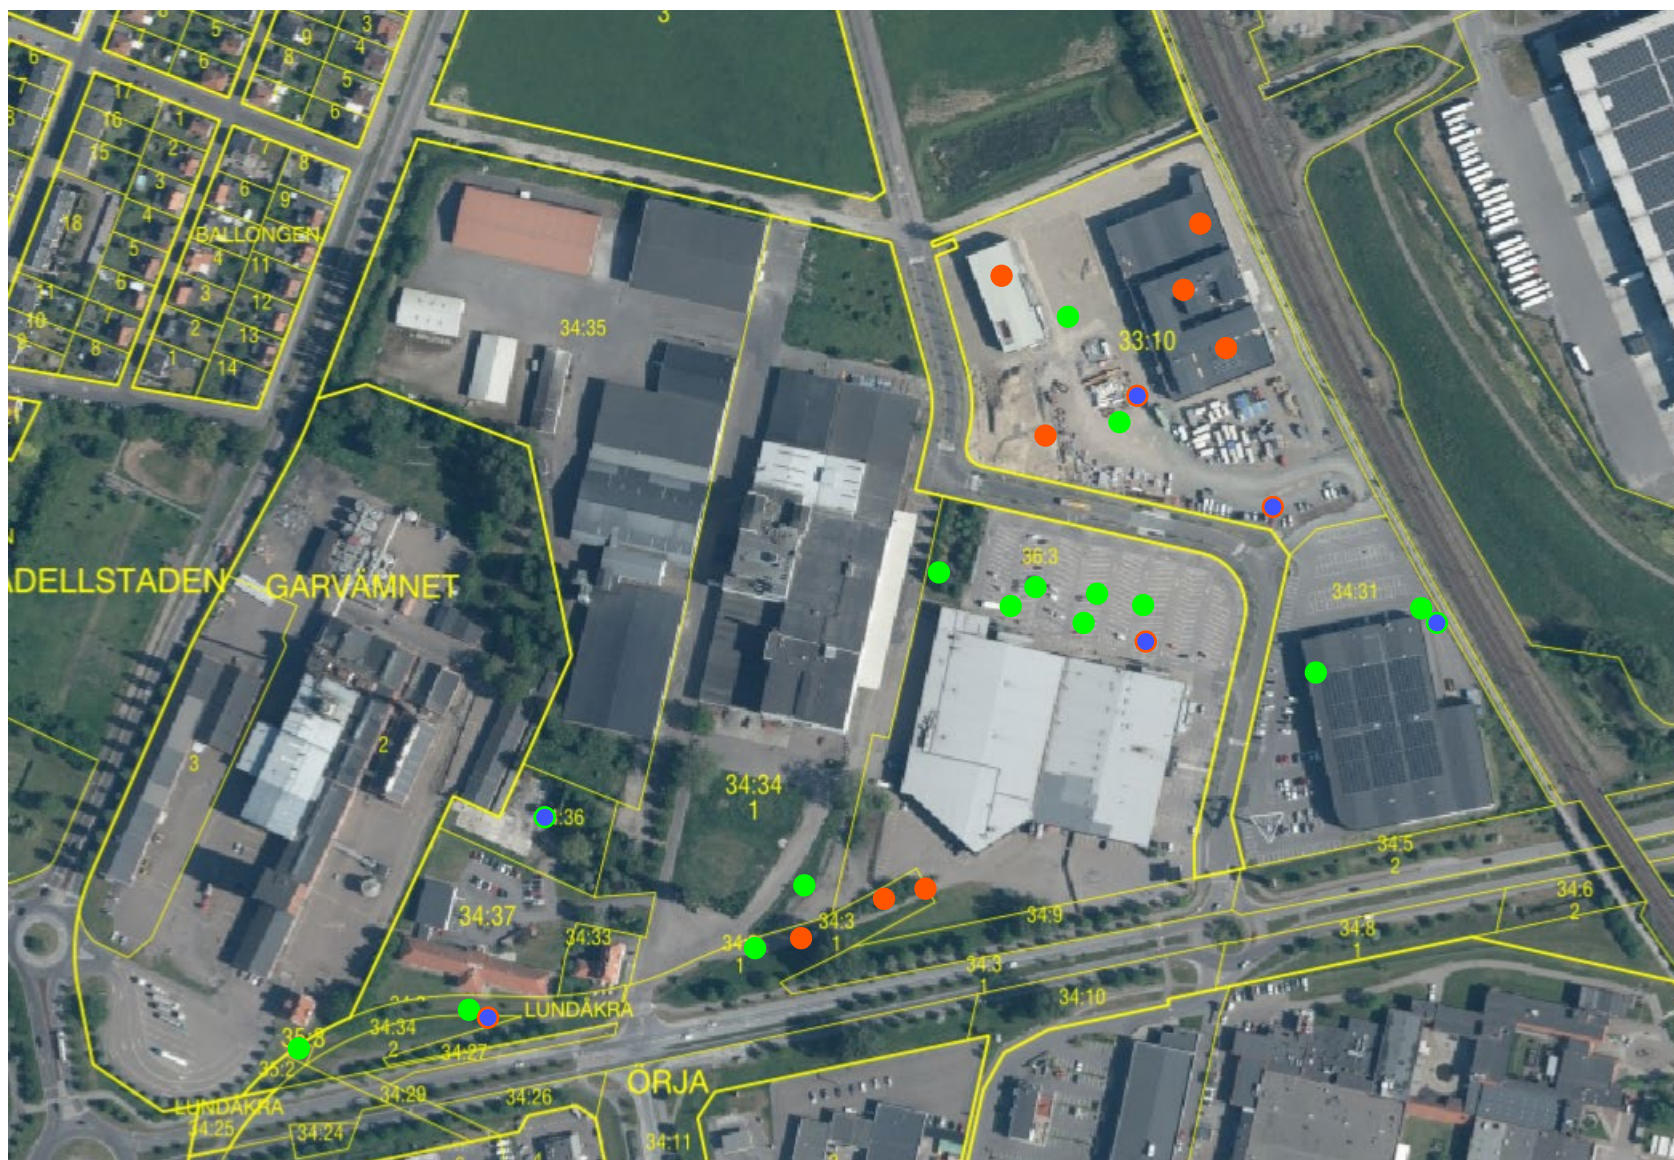
Bilaga 2 Översiktsbild för uttagna och analyserade  
prover avseende pesticider

● Bekämpningsmedel detekterat i jord  
● Bekämpningsmedel ej detekterat i jord

● Bekämpningsmedel detekterat i grundvatten  
● Bekämpningsmedel ej detekterat i grundvatten

Vidare har förekomst av DDT, kvintozen och pentakloranilin påvisats i marken på södra delen av undersökningsområdet samt på grannfastigheten som historiskt även nyttjats av Weibulls. Kodeda Konsulter bedömer sammantaget att risken är hög för förekomst av bekämpningsmedel i både jord och byggnad. Bedömningen grundar sig på erhållen information från tidigare undersökningar, information från intervjuperson om tidigare verksamhet samt förekomst av bekämpningsmedel i jord inom södra delen av undersökningsområdet samt från intilliggande fastigheter.
