# PM Geoteknik– detaljplan

Vapensmeden 15 & 16, Glumslöv  
Landskrona

Halmstad 2024-07-12

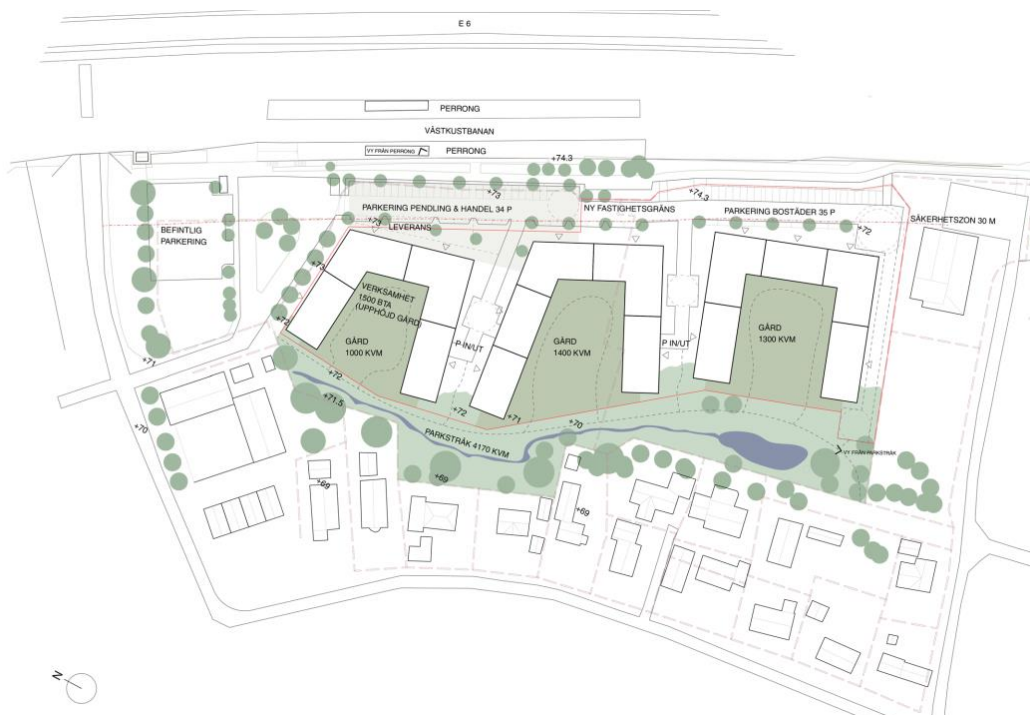
Figur 1: Situationsplan (kund, 2024).

Inom aktuell fastighet planeras idag byggnation av bostäder och delvis verksamhet på bottenplan i den norra byggrätten. Garage planeras att anläggas i källarplan på samtliga hus, av typen souterräng då det lutar från befintlig järnväg (öster) och ner mot havet(väster). Se figur 1 och 2.

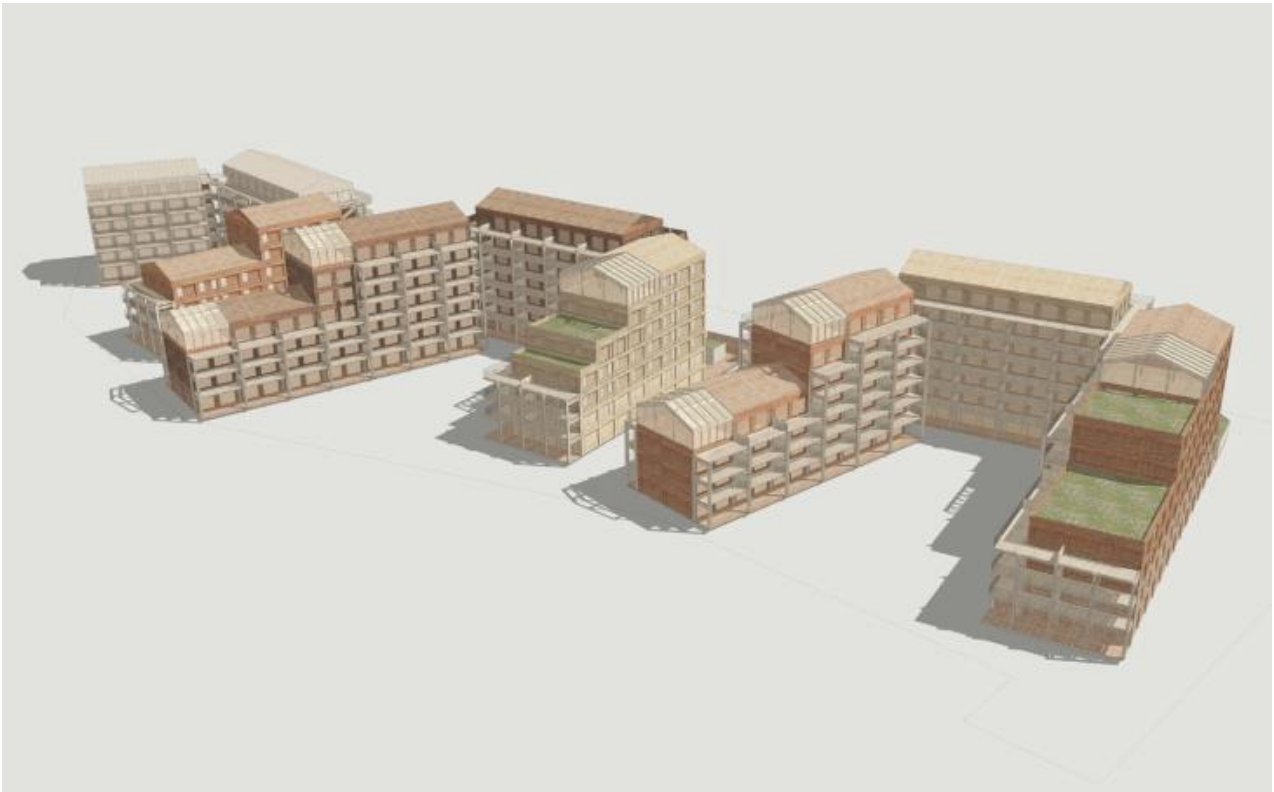
Figur 2: Vy från sydväst (kund, 2024).
