# BILAGA 5

## NEDLAGDA DEPONIER

# AVFALLSPLAN

LANDSKRONA STAD OCH SVALÖVS KOMMUN 2026-2030

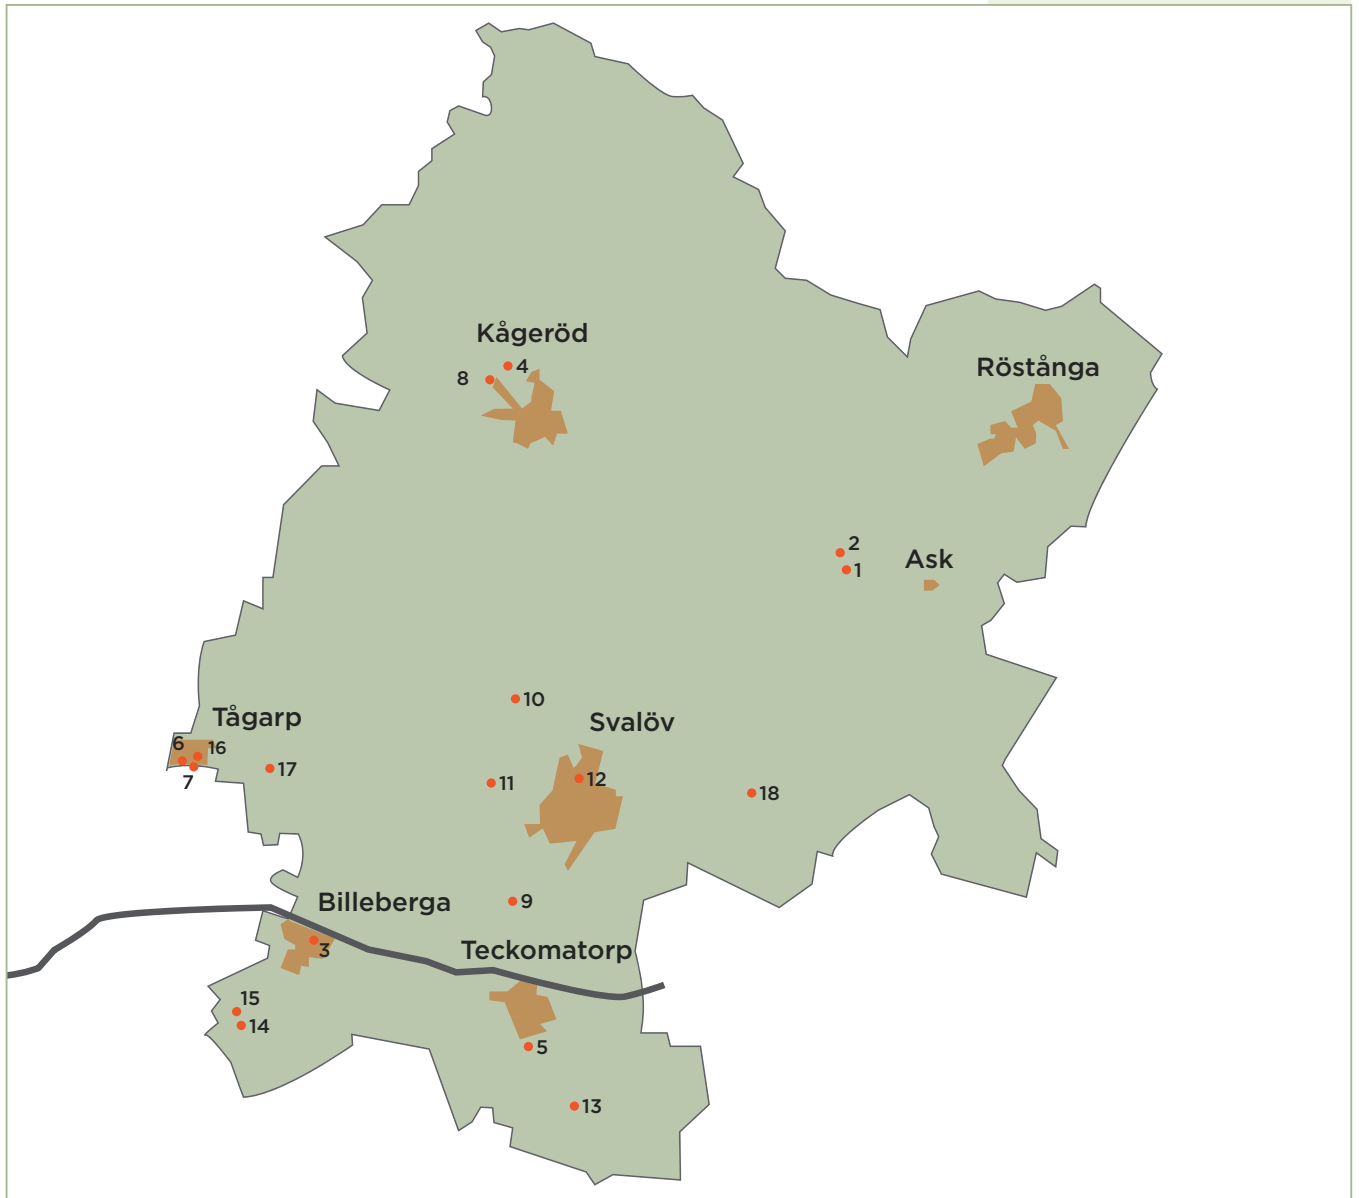
Figur 2 Nedlagda deponier i Svalövs kommun.

Svalövs kommun utförde 1994 en hydrologisk inventering av 18 nedlagda deponier i kommunen, se Figur 2. Enligt inventeringen framgick att majoriteten av deponierna (16) var kommunala hushållsdeponier, men för två av dem är verksamhetsutövare okänt.

Tabell 3 Förteckning över nedlagda deponier i Svalövs kommun.
