# Säbyholmspark

Säbyholm 1:59, Landskrona stad och kommun, Skåne län  
Kulturhistorisk inventering och analys 2022  
Aja Guldåker

| Inventering och analys av väsentliga kulturmiljövärden i Säbyholmspark ..... | 22 |

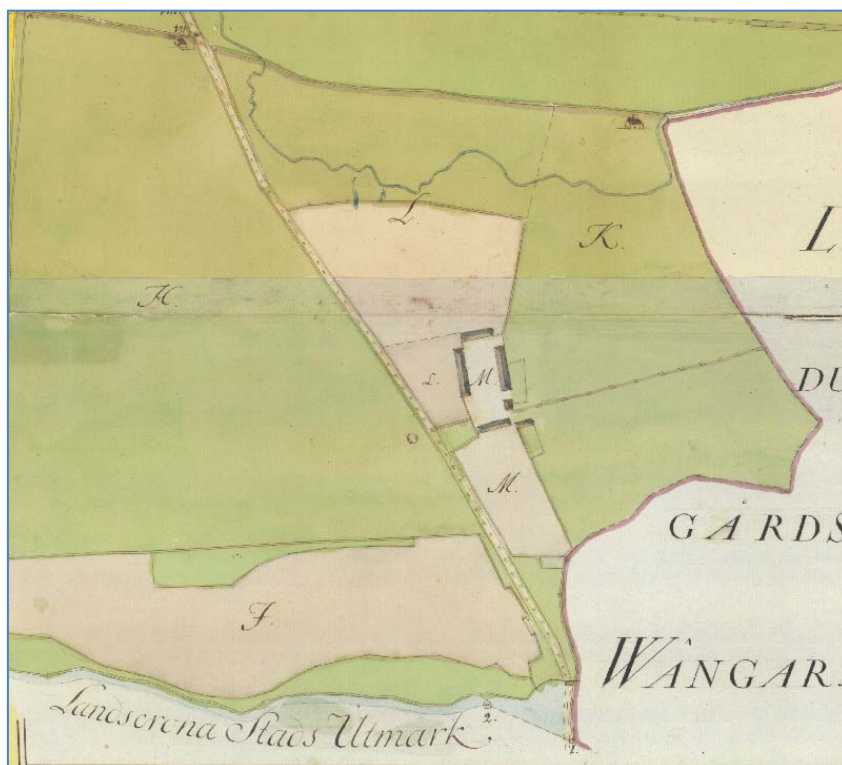
Figur 2. År 1782 (Storskifte Säby nr 1–101).

**K**= Kohagen, utmark/ängsmark

**M**=Gårdsplanen med Trädgården

**L**=Nywång, består af åker och äng

**J**= Wipan, består af åker och äng

Den äldsta historiska kartan som har använts i studien är från Lantmäterimyndigheternas arkiv, år 1782 (figur 4, Storskifte Säby nr 1–101). Den visar byggnader samt ägo- och utmarker. Viktiga detaljer är vattendrag, vägar, byggnader och gränser mellan inägor och utmarker.

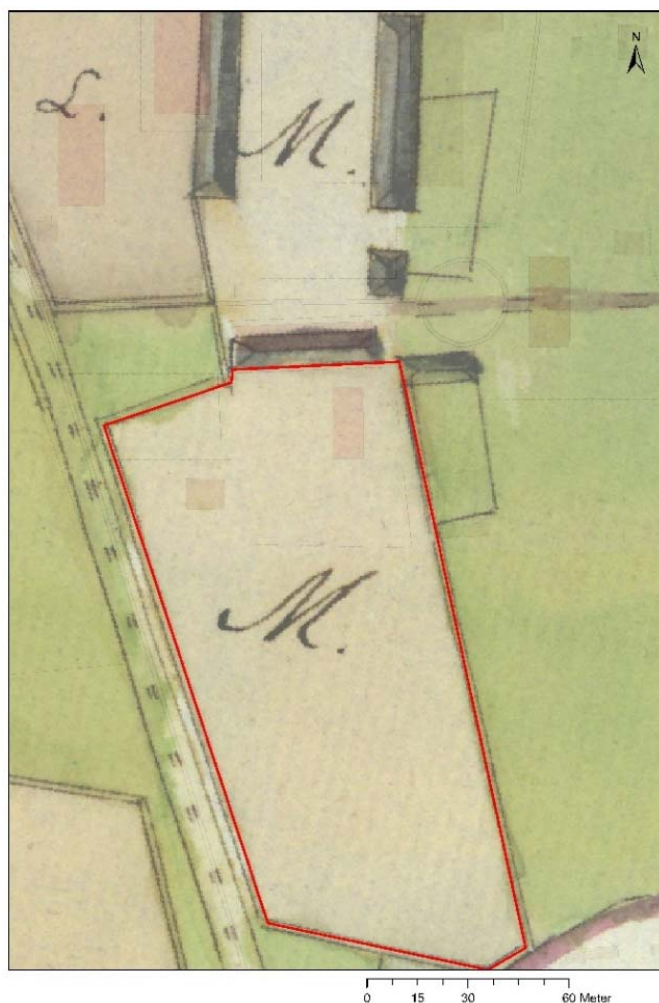
Figur 3. 1782 års Storskifteskarta över dagens fastighetskarta. Bennets trädgård markerad med röd linje. © Lantmäteriet

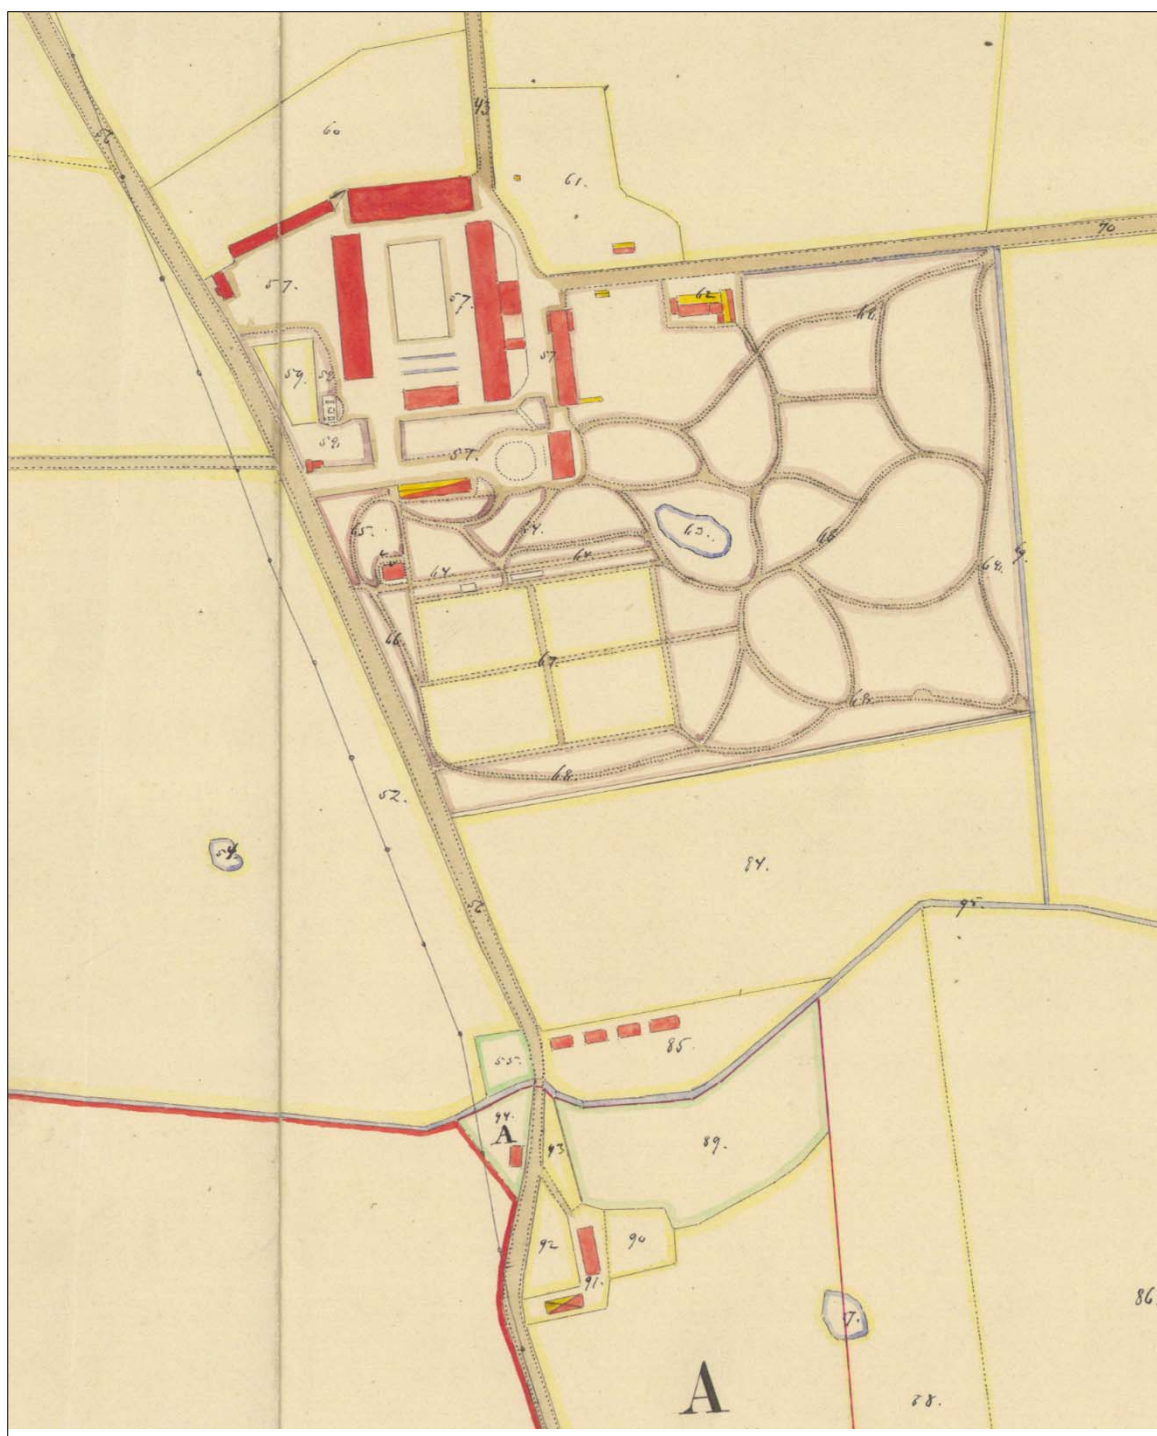
Figur 4. Lagaskifte 1882 (akt L197-5:2), se nummerförklaring på nästa figur.

markerat på (figur 5.). Ytterligare en karta från år 1882 finns i Lantmäteristyrelsens arkiv, där det framgår lite tydligare hur strukturer och numrering var upprättat (figur 4; Lagaskifte, akt L197-5:2) Då är det därmed en bolagsgård med ägor som illustreras. Kartan visar byggnader, vägar, diken, vattendrag, dammar, gångar i parken, mötesplatser, gränser. Hur ytorna har disponerats går att urskilja och parkstrukturen i öster bär spår av en engelsk landskapspark, som blev populärt att anlägga under sent 1700-tal, medan ytan i söder har mer drag av en strikt barockpark med siktaxlar och symmetri. Barocken inföll i Europa mellan 1500-talet till början av 1700-talet. En långsmal tom yta utan trädssymboler finns från huvudbyggnaden och österut. Det kan därmed antas med stor sannolikhet att parkstrukturerna på den historiska kartan har funnits långt tidigare. Efter den stora branden år 1875 i centrala Landskrona, där bolagets fabrik gick upp i lågor, dröjde det till år 1883 innan ett fabriksområde uppfördes på Säbyholm. I Hectors rapport (2022) beskrivs hur år 1907 18 råsockerfabriker och fyra raffinaderier sammanslogs till Svenska Sockerfabriks Aktiebolaget (SSA). Anledningen till detta var att sockerindustrin kring förra sekelskiftet var en av de största industrigrenarna och de många företagen gav en överproduktion. Betförelingsinstitutionen som inrättades förlades till Hilleshög Nygård, öster om nuvarande motorväg. Verksamheten arbetade med förädling av sockerbetsfröer och utveckling av betodlingstekniken.

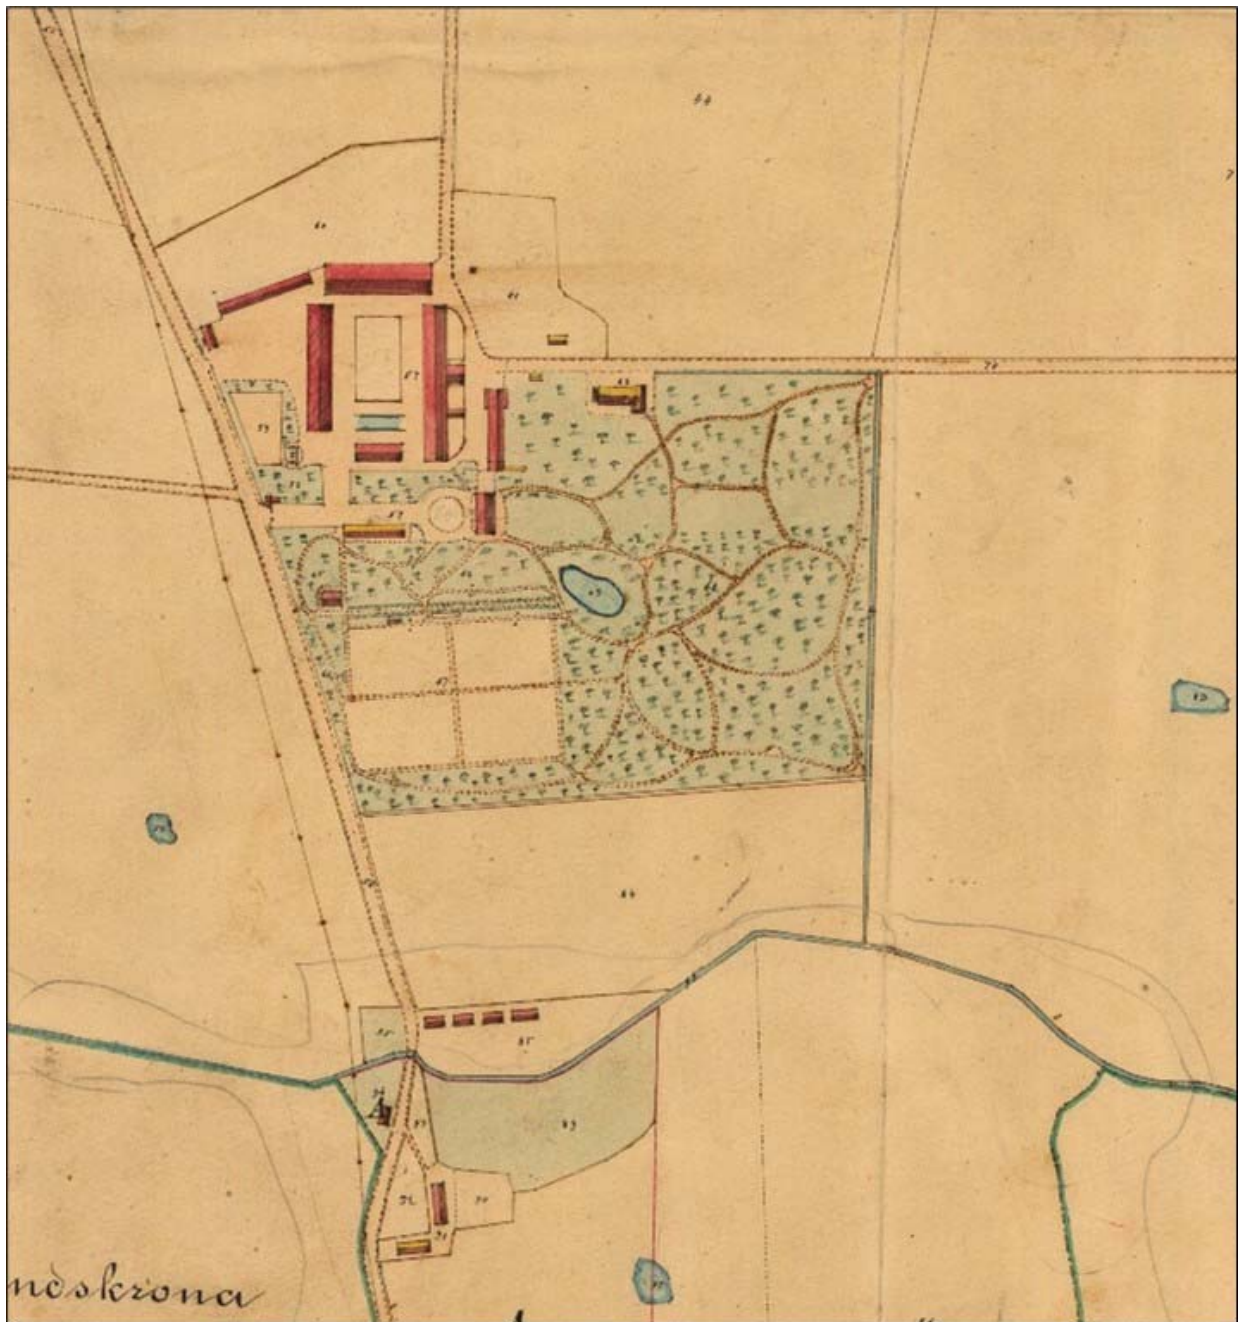
Figur 5. År 1882 Säbyholm (Arealavmätning Lagaskifte akt 12-säb-14).

- 55. Äng, tvättplats
- 57. Tomt och gårdsplats
- 58. Plantering
- 59. Tomt
- 62. Tomt
- 63. Damm
- 64. Park
- 65. Park
- 66. Park
- 67. Köksträdgård
- 68. Park
- 84. Äng
- 85. Tomter och trädgårdar
- 89. Äng
- 94. Tomt och trädgård

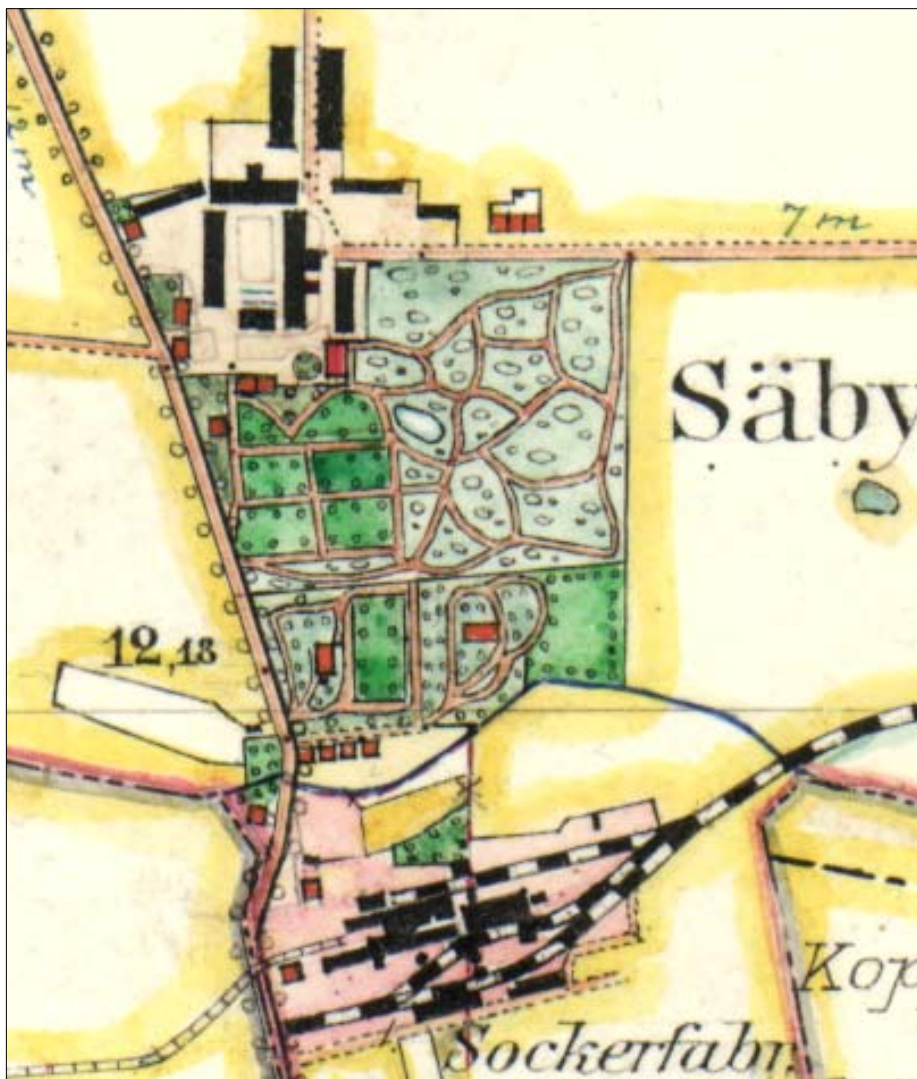
Figur 6.

År 1910–15  
Häradsekonomska  
kartan (J112-1-24).

Häradsekonomska kartan från år 1910–15 (figur 6) avbildar en infrastruktur i de södra delarna av utredningsområdet med järnvägar och byggnader. En snarlik parkmiljö, likt 1882 års park, i den bemärkelsen att gångar, kvarter, diken, vattendrag och skogspartier tycks finnas kvar. Största skillnaden är att området söder om 1882 års park uppvisar två byggnader, symmetriskt utplacerade trädrader samt slingrande gångar. Det är slottet uppfört år 1894 i väster och tjänstemannabostaden uppförd år 1907 i öster som syns på kartan. De fyra små byggnaderna vid bron finns fortfarande, liksom den lilla tvättplatsen väster om vägen vid bron med ett tillskott i form av en liten brandstation. Alla tidigare trädgårdsmiljöer med tomter, som förekom på 1882 års kartor saknas nu. Söder om vattendraget finns ett industriområde med flera järnvägsspår. Emellan industri och vattendraget möjligen har en liten trädgård anlagts. En skillnad i kartan kan uppfattas mellan ljusgröna områden med sporadiskt utsatta träd och de mörkgröna områdena, där träd är symmetriskt inlagda på kartan. Detta kan betyda att det fanns mer skogslika partier (ljusgrön färg) och mer trädgårdsanlagd miljö (mörkgrön färg). Kring slottet, som uppfördes år 1894, syns inramande gångar liksom symmetriskt placerade träd. Den strikta köksträdgården är kvar med symmetriskt utplacerade träd. I öster kvarstår den engelska landskapsparken, men mötesplatserna är inte längre markerade.

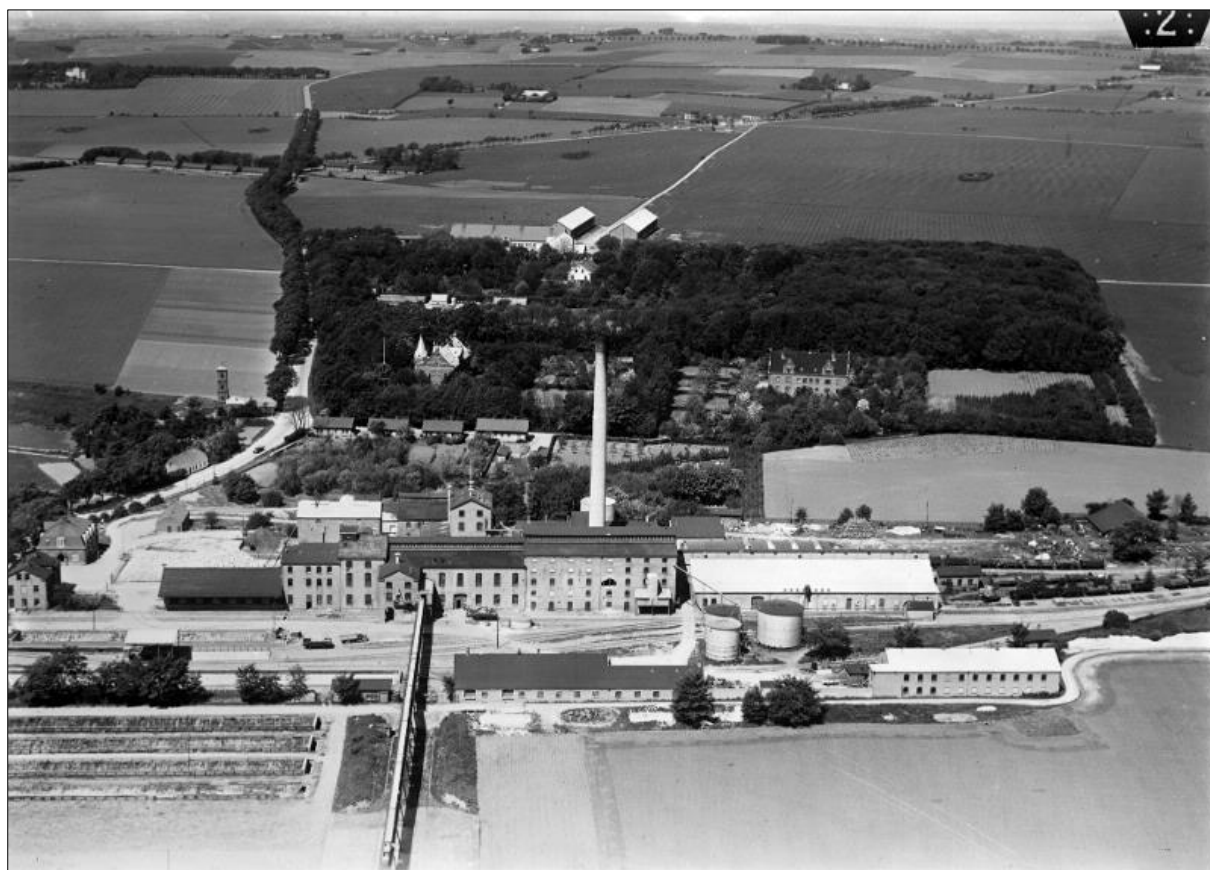
Figur 7. Flygbilden visar en vy över hela anläggningen från söder. En brandstation syns väster om bron norra sida vid den gamla tvättplatsen. Trädgårdsmiljöer söder om bäcken på båda sidorn om bron, liksom de fyra arbetarbostäderna med odlingar. En triangulär trädgård med häckinramning skymtar bakom den höga skorstenen. Mellan fabriken och bäcken centralt i bilden skymtar även en trädgårdsmiljö. Vål tilltagna odlingskvarter finns väster om tjänstemannabostaden och i öster en öppen yta. Alléer kantar vägen förbi anläggningen i väster. (Kulturen KM 85976.7303)

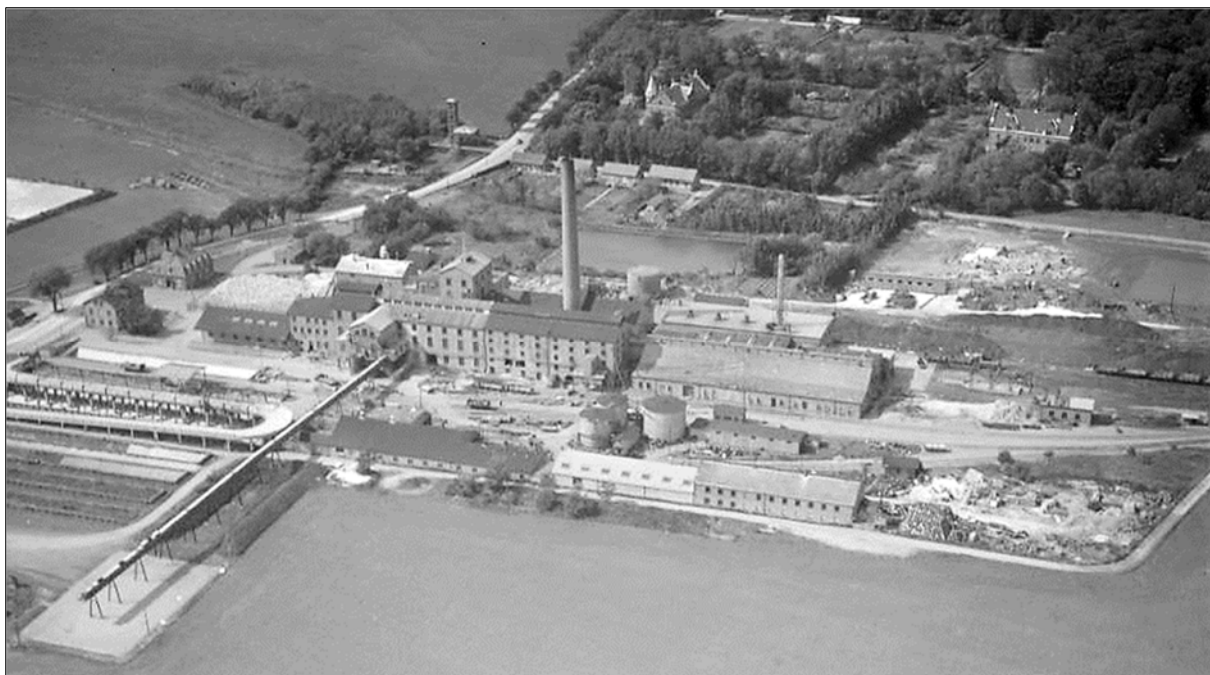
Figur 8. Ett flygfotografi som visar södra delen av anläggningen från söder år 1946. (Kulturen KM 85976.9742)

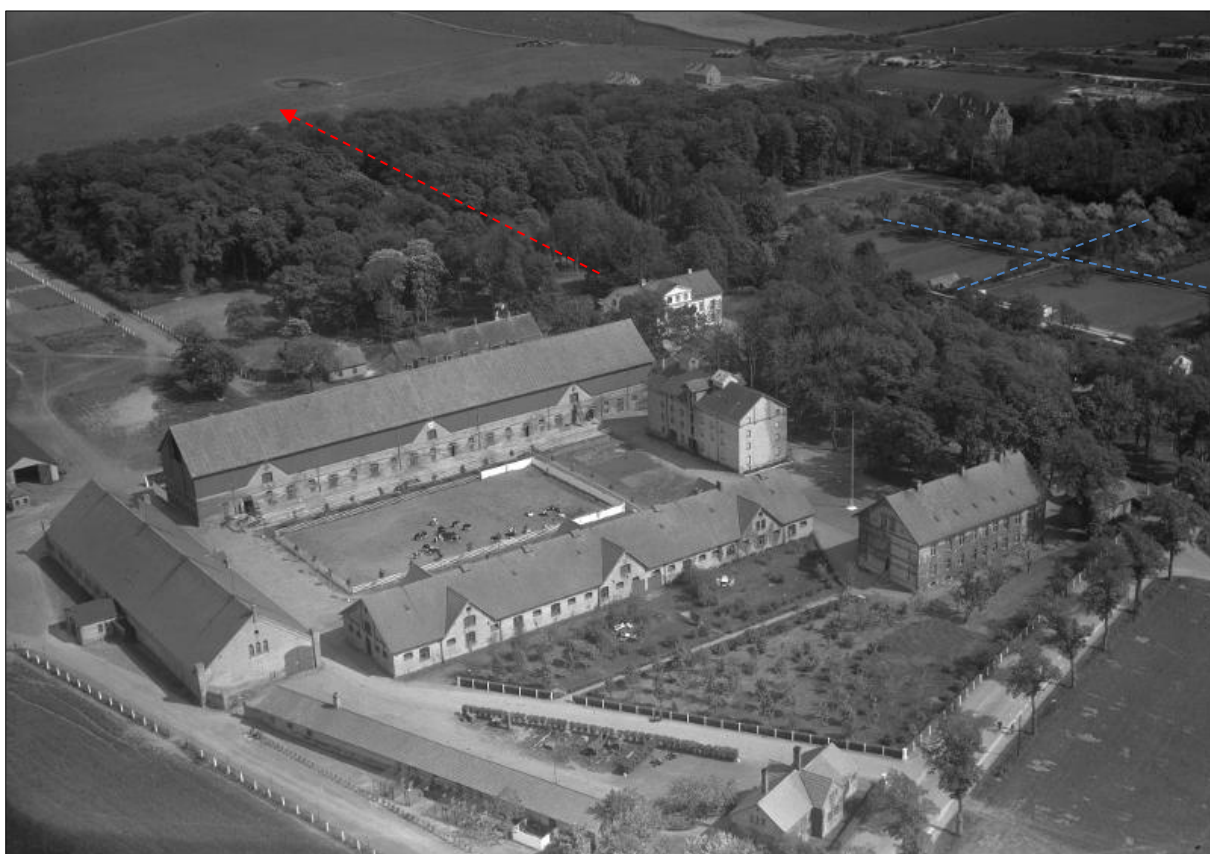
Figur 9. Ett flygfotografi som visar norra delen av anläggningen från väster år 1946. En trädgårdsanläggning finns även på den nordvästra sidan av byggnadskomplexet. En mängd uppvuxna träd finns norr om "Långholmen" som knappt skymtar. Den forna köksträdgårdytan är öppen och har fortfarande en östvästlig och en nordsydlig axel (blå streckad linje). En siktlinje från mangårdsbyggnaden österut i parken kan anas (röd pil). Siktlinjen motsvarar förekomsten av en väg som syns på 1785 års karta. (Kulturen KM 85976.12836)

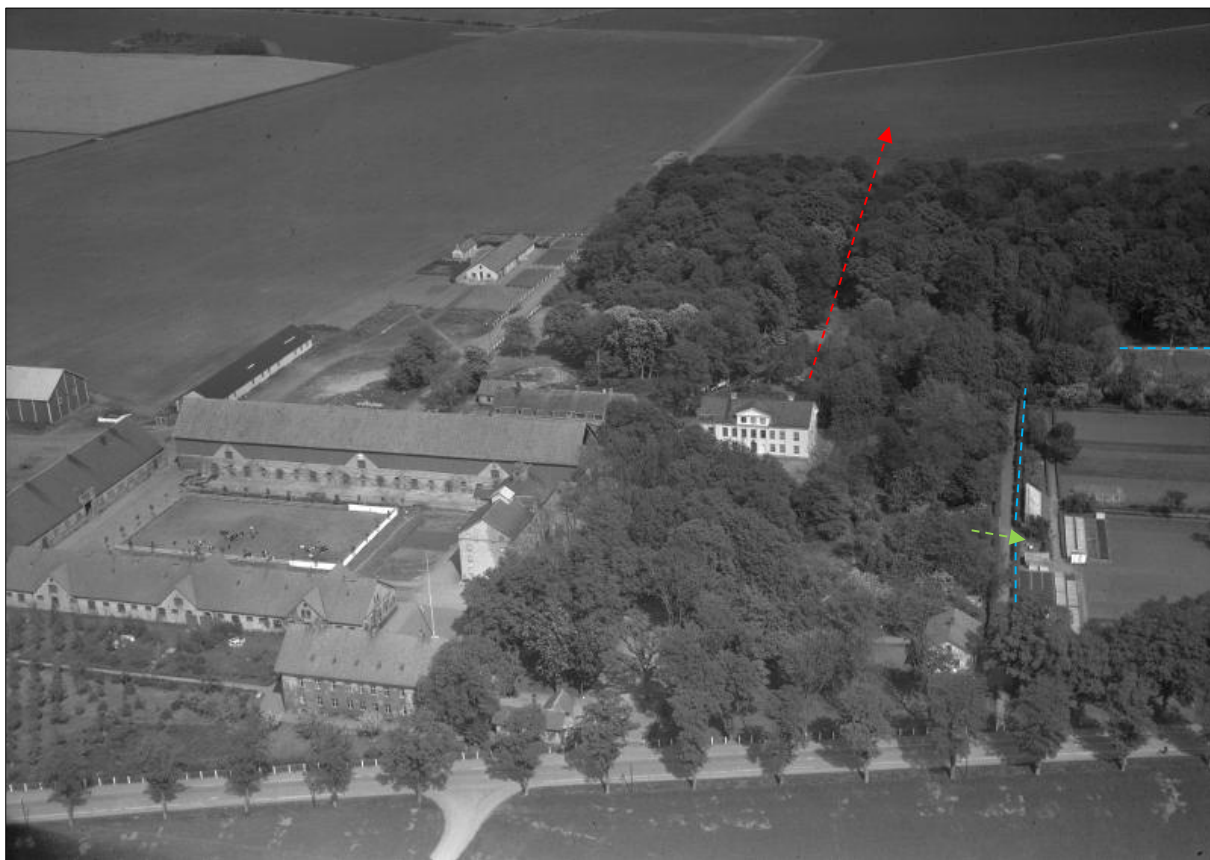
Figur 10. Ett flygfotografi som visar norra och centrala delen av anläggningen från väster år 1946. En siktlinje från mangårdsbyggnaden ut i östra delen av parken (röd pil). En välklippt häck tycks skilja tväraxeln och gången norr om den forna köksträdgården (blå streckad linje) med öppen yta mot den trädbevuxna ytan mellan mangårdsbyggnaden och infarten i väster. Förutom vinkastet vid häckens öppning (grön pil) syns även andra mindre byggnader. En gång tycks finnas på köksträdgårdens östra kant mot parken. Möjligen kan det uppfattas som att det fanns fri sikt från paviljongen ut mot köksträdgården omkring år 1946. (Kulturen KM 85976.12837)

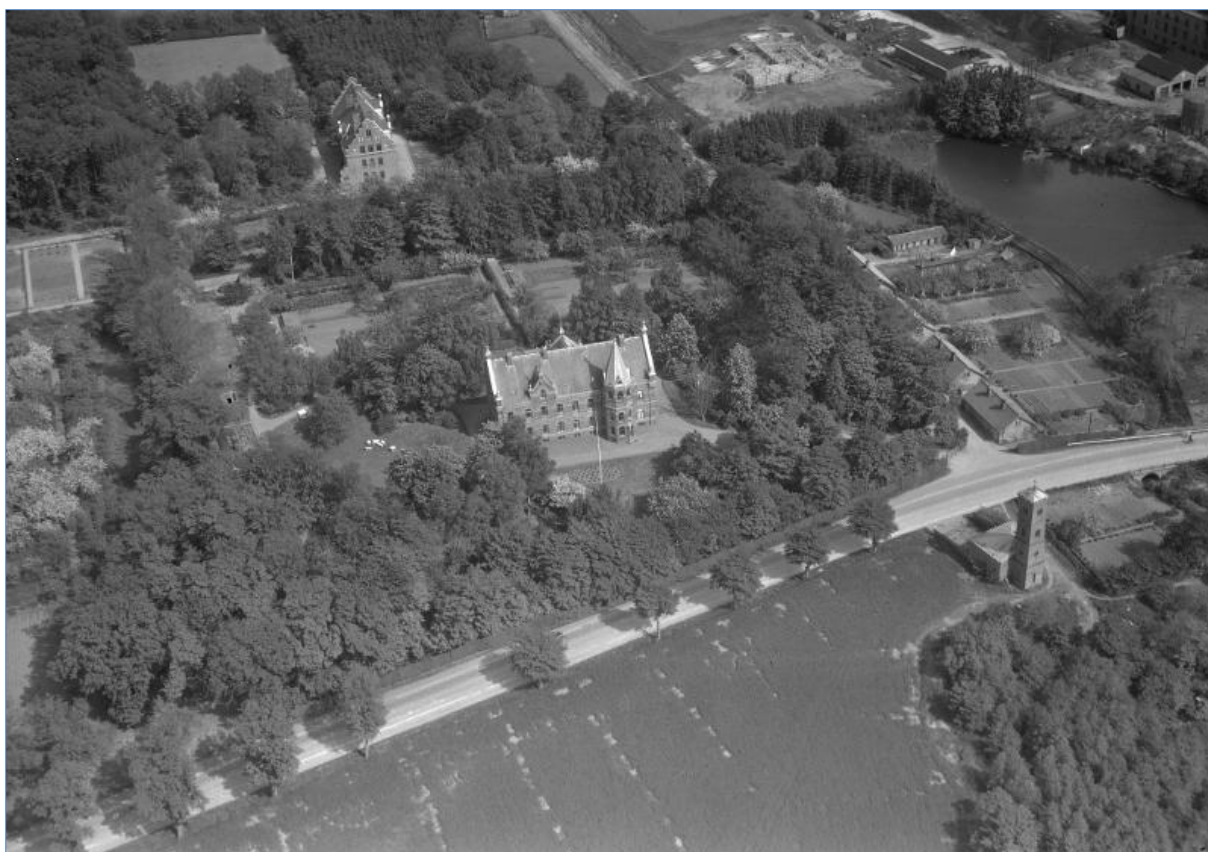
Figur 11. Ett flygfotografi som visar centrala och södra delen av anläggningen från väster år 1946. En välklippt häck syns längs slottets gräns mot vägen och den häcken existerar fortfarande år 2022, bestående av hagtorn. Uppvuxna träd med skymten av gångsystem kan anas i både slottsparken och i den forna köksträdgården norr därom. Öster om slottet finns en skarp axel, förmodligen en gång som ej längre existerar idag. De i söder belägna arbetarbostäderna uppvisar rektangulära trädgårdar med gångar och som löper ner mot bäcken. En brandstation med ett högt torn är placerat mitt emot slottets infart i väster. Skolbyggnaden öster om de fyra arbetarbostäderna tycks ha en egen skolträdgård och en rest av denna finns fortfarande kvar år 2022. Runt den stora dammen söder om bäcken finns en parkmiljö och det var förmodligen en mer att betraktas som promenadväg mellan slottsområdet och fabriksområdet (Kulturen KM 85976.12838)

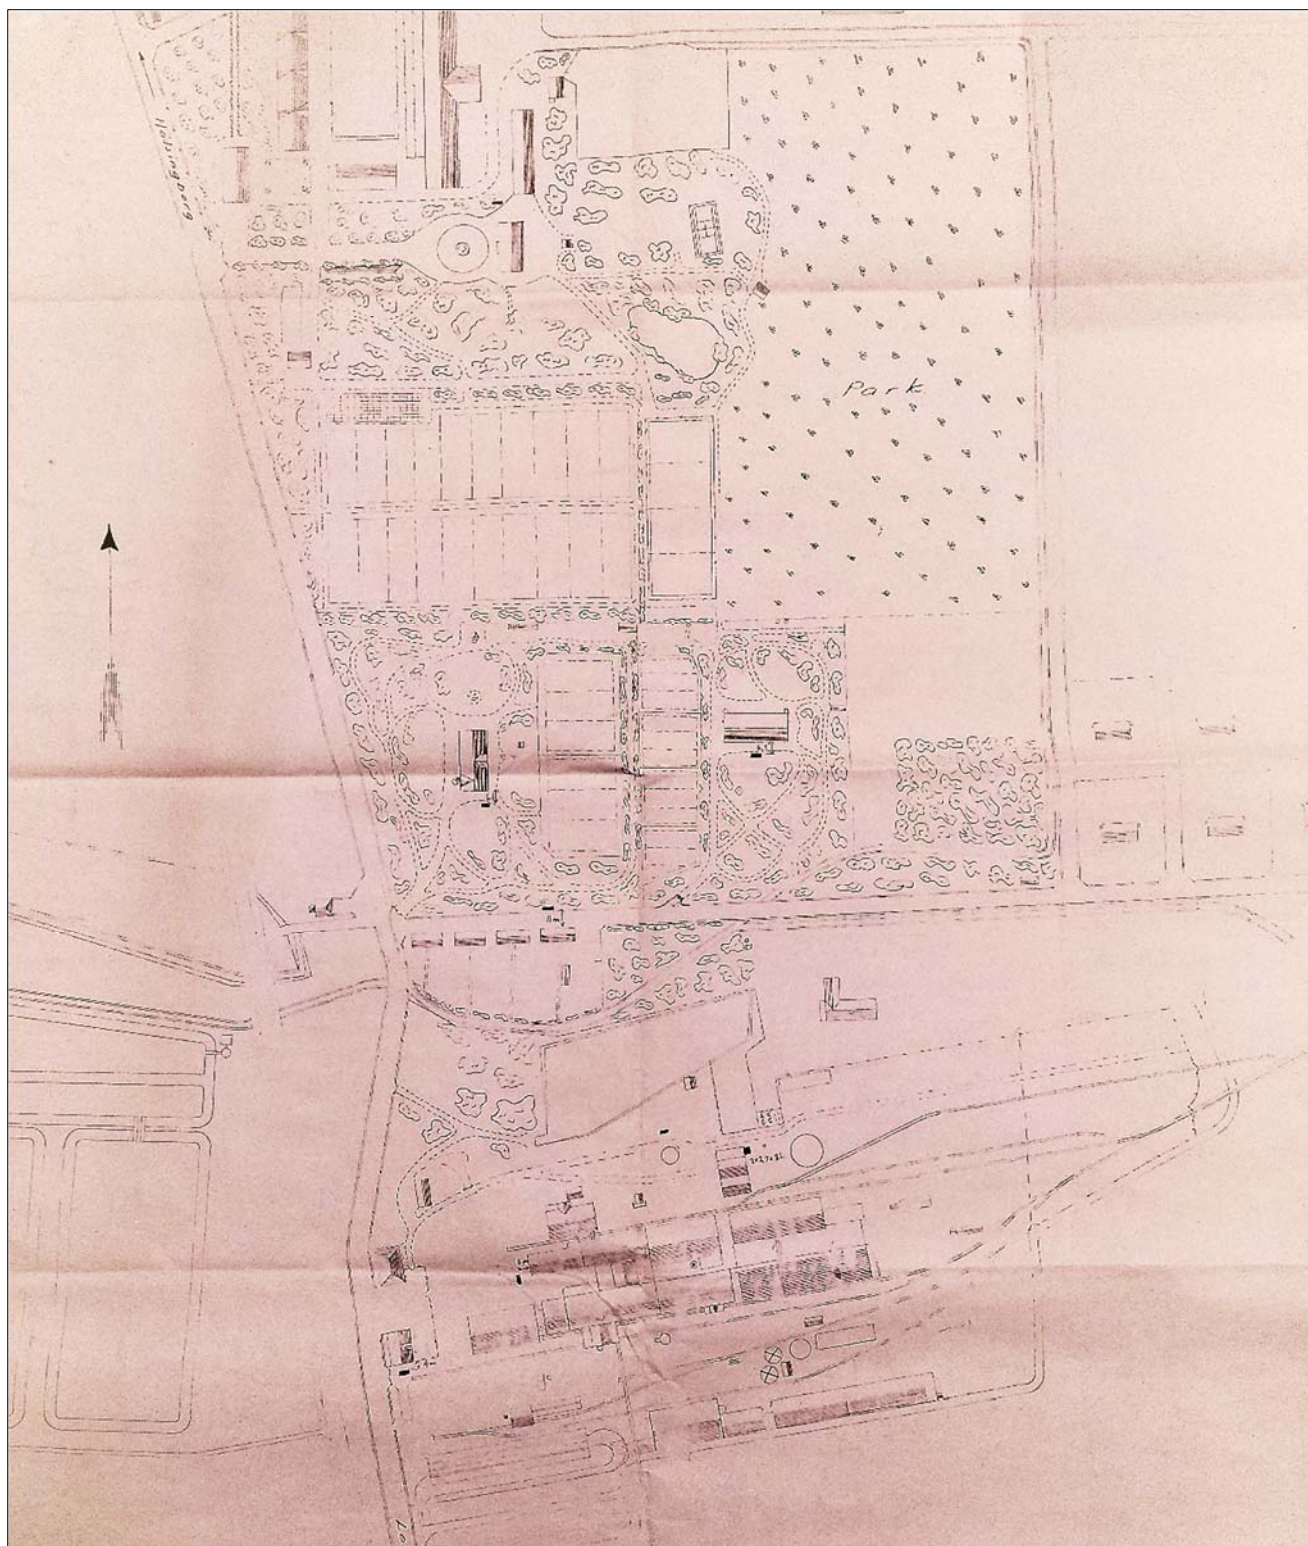
Figur 12. År 1946. Planritning över området (Landsarkivet).

En planritning över området finns på Landsarkivet och den skall vara upprättad år 1946 (figur 12). Området söder om bäcken återges mer detaljerat än tidigare och de fyra små arbetarbostäderna framställs med antingen gångar ner till bäcken eller tomtmarkeringar. Ett skolhus med tillhörande skolgård eller trädgård syns öster om arbetarbostäderna. Ett grönområde markeras både söder och norr om bäcken. Söder, norr och öster om tjänstemannabostaden syns ett slingrande gångsystem och grönytor har markerats. På båda sidor om slottsparkens mittaxel syns rektangulära ytor som förmodligen var odlingsbäddar. I den äldre parkdelen har gångsystemen närmast mangårdsbyggnaden bevarats och lusthuset är troligen för första gången med på en planritning. Det gör att man kan sluta sig till att det förmodligen uppfördes mellan 1915 då den saknades på Häradsökonomiska kartan, och före 1946. Öster om lusthuset syns inte längre gångsystemen och parken har mer en karaktär som osystematiserad skog. Söder om dammen i parken syns nu en rektangulär del som inte helt är anpassad till den forna köksträdgården i väster, som förmodligen har anor tillbaka till 1700-talet. Den i nord-sydgående gången i forna köksträdgården saknas.

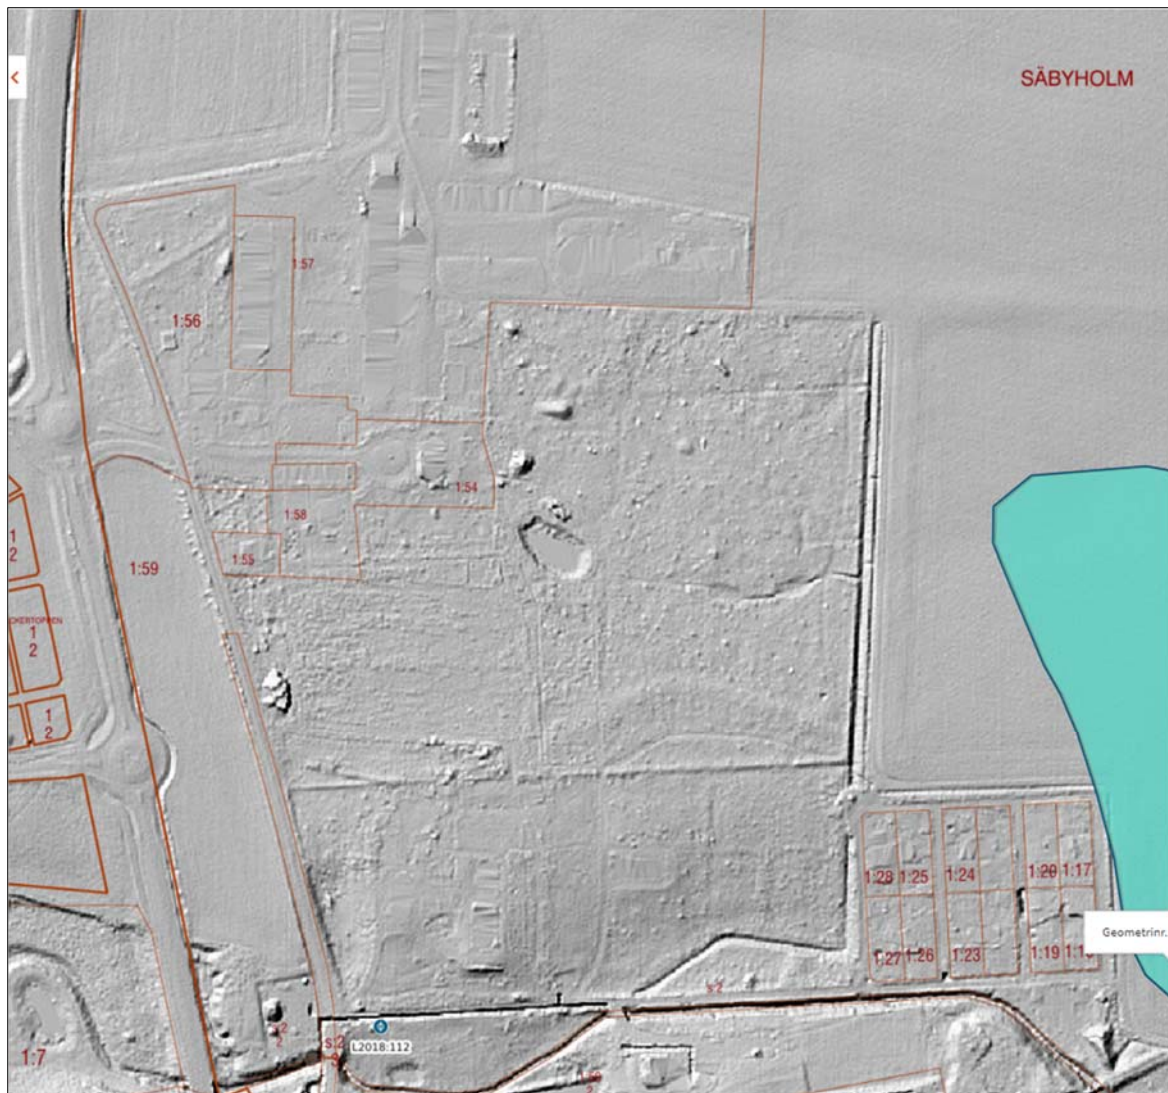
Figur 13. Fornsöks kartsnitt "Skuggning" där terrängskillnader tydligt framgår. Utplock november 2022.

uppfördes på en naturlig platå. Den korvliknande polygonen i öster motsvarar en rest av den jordvall som omgav ägorna under 1700-talet. Jordvallsresten syns på Riksantikvarieämbetets kartsikt i figur 13 och 14.

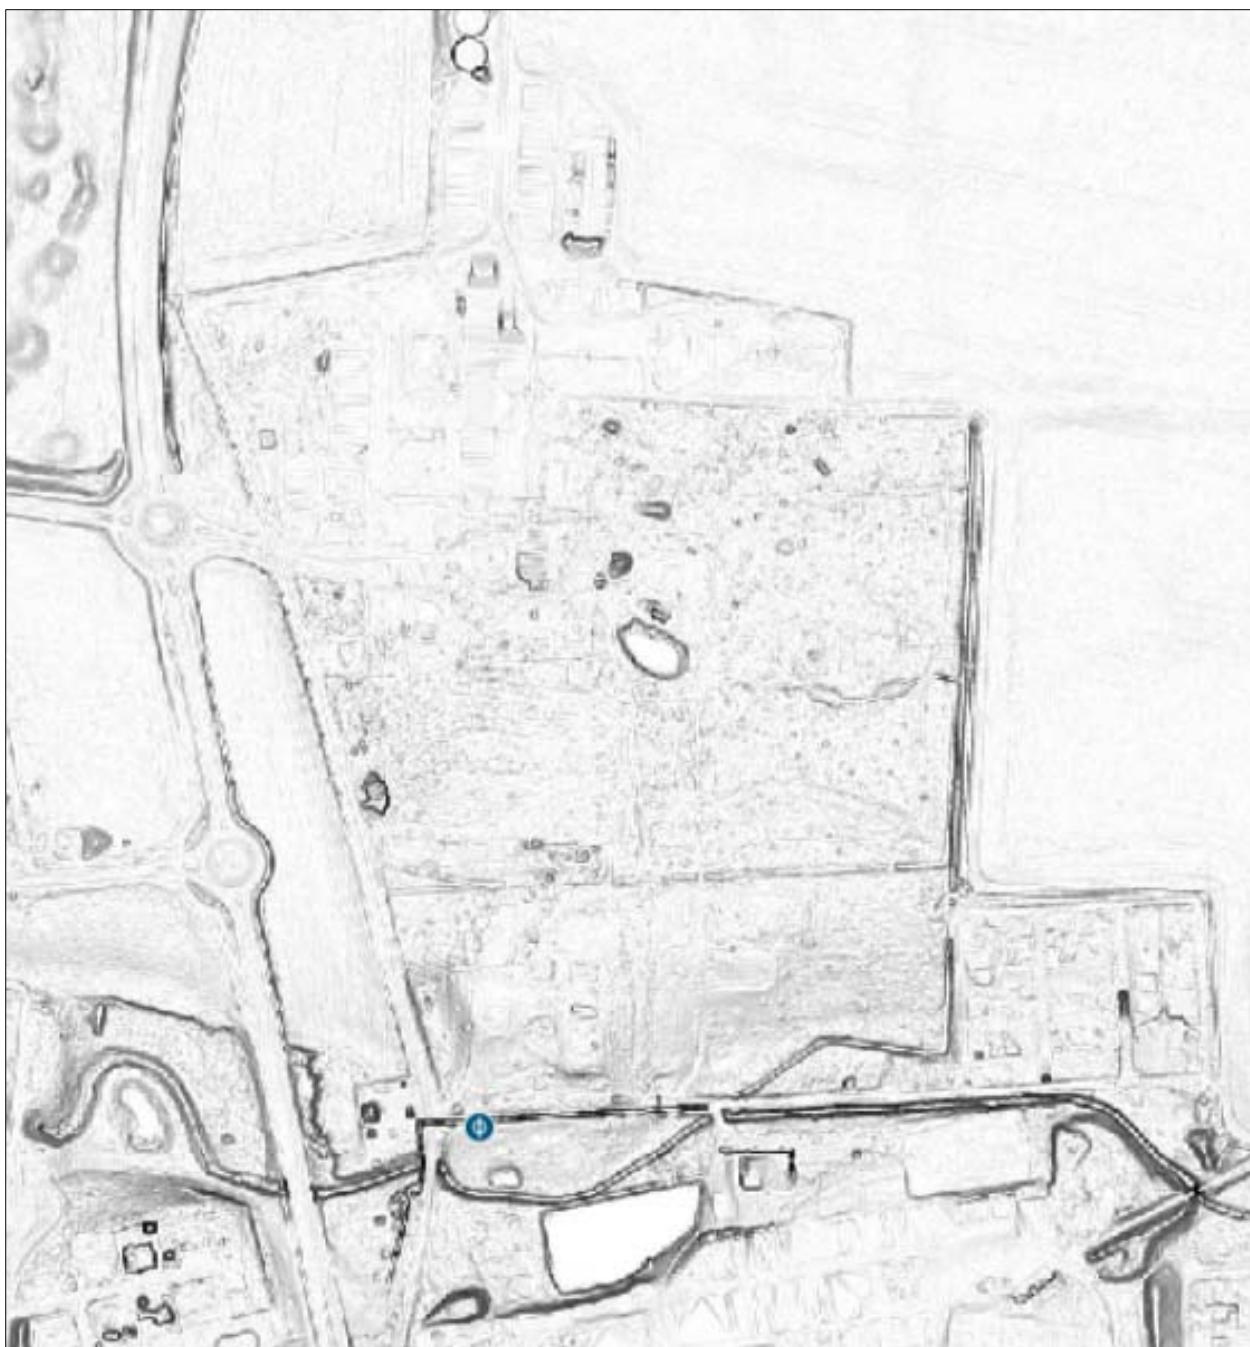
Figur 14. Fornsöks kartsikt "Lutning" där terrängskillnader tydligt framgår. Utplock november 2022.

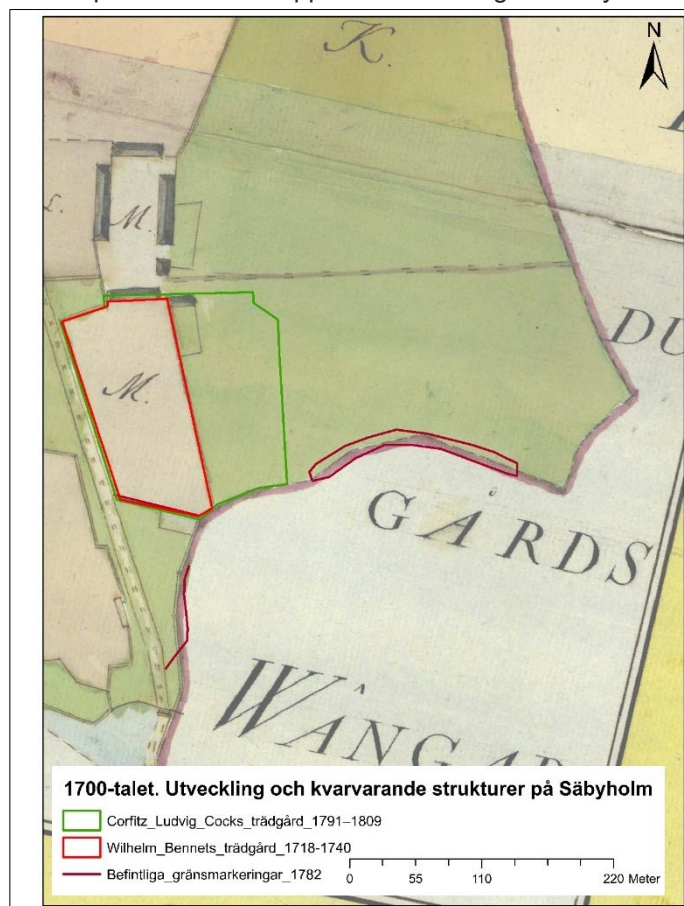
Figur 15. 1782 års karta med Wilhelm Bennets trädgårdsyta markerad med röd polygon, och Corfitz Ludvig Cocks förmodade trädgårdssatsning symmetriskt anpassat till Bennets trädgård med grön linje. Gränsen för slutningen väster om slottets grusplan som en röd linje och den röda "korvpolygonen" i öster markerar 1700-talets jordvall och gränsområde.

Spåren efter den återuppbyggda *Cronans Ladugård i Säby* efter danska härens framfart i början på 1700-talet är inte många ovan jord, men förmodligen finns det mer kunskap att hämta i marken. Det väsentliga som konstaterats är utbredningen av 1700-talsparken inledningsvis då Wilhelm Bennet stod som arrendator. Vad som hände därefter är inte helt klart, men i de skriftliga källorna finns informationen att Cock hade satsat mycket investeringar på att styra upp trädgården. Det mest rimliga är att en symmetri med befintlig trädgård eftersträvades i första hand och att en spegelvänd yta kom att tilläggas. En viss möjlighet finns dock att även landskapsparken ingick i utvidgningen, men det är kanske mer rimligt att parkdelen plantades med fler träd såsom ek och bok. 1782 års karta visar markeringar för Bennets och ett förslag på Cocks trädgård och utbredning samt markeringar för tidigare gränsområden (figur 15). I sydväst motsvarar den röda linjen på kartan där marken sluttar åt väster idag. Det motsvarar kanten på det senare uppförda slottets grusade yta väster om byggnaden och tyder på att slottet

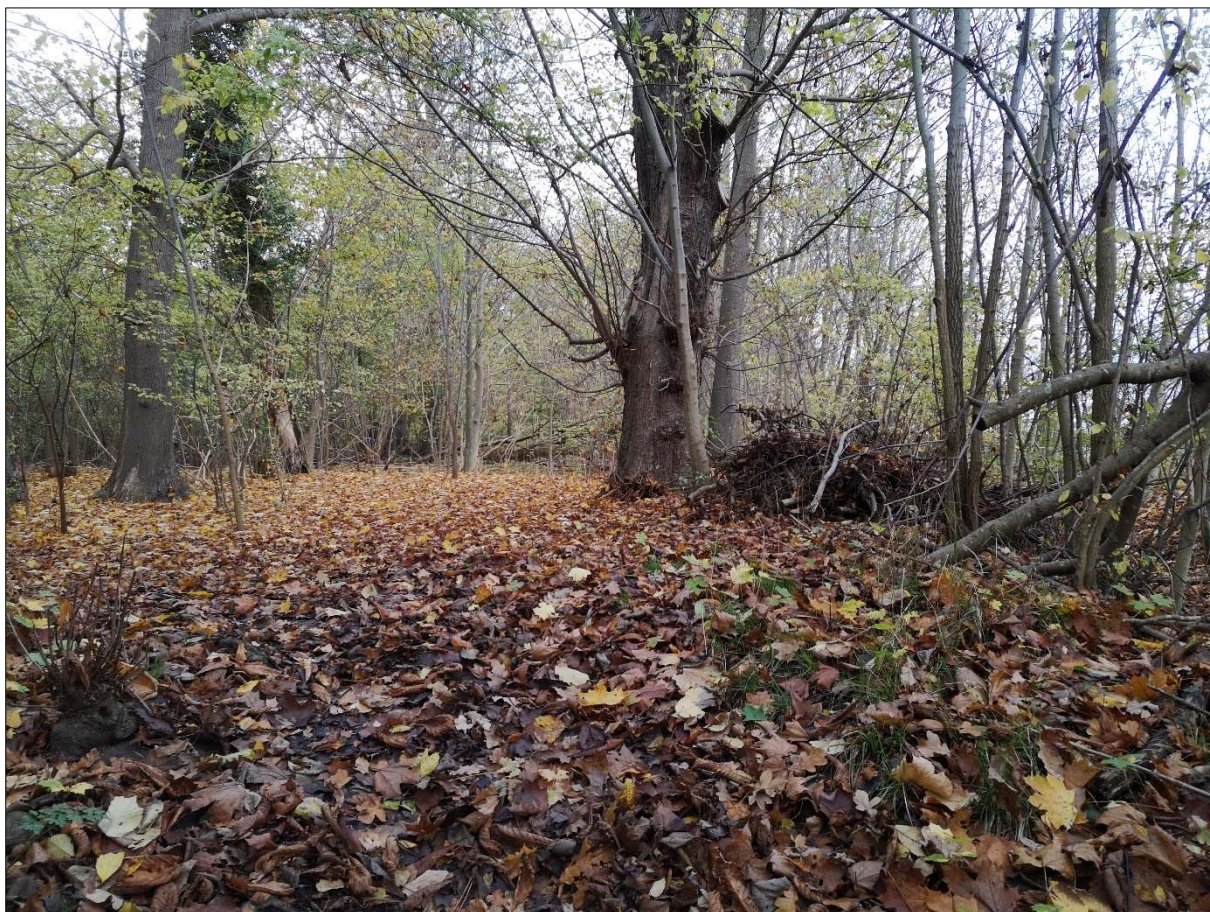
Figur 16. I 1800-tals parkens sydöstra hörn fotograferades år 2022 i november en något upphöjd plats som fungerat som mötesplats. Här kunde man förmodligen inta sitt morgonkaffe och se solen gå upp i öster. Idag syns ingen markbeläggning under lövmattan, men sannolikt fanns där en grusad/sandad yta.

I parkens sydöstra hörn syns en mötesplats (1) på kartan från år 1882 (figur 17). I november år 2022 fotograferades platsen som i öster avgränsades av ett djupt dike och i söder av en terrängskillnad som inledningsvis utgjorde en gränsvall (figur 16). Gränsvallen (2) uppfattas både på plats och syns tydligt på RAÄ:s kartskikt (figur 13–14).

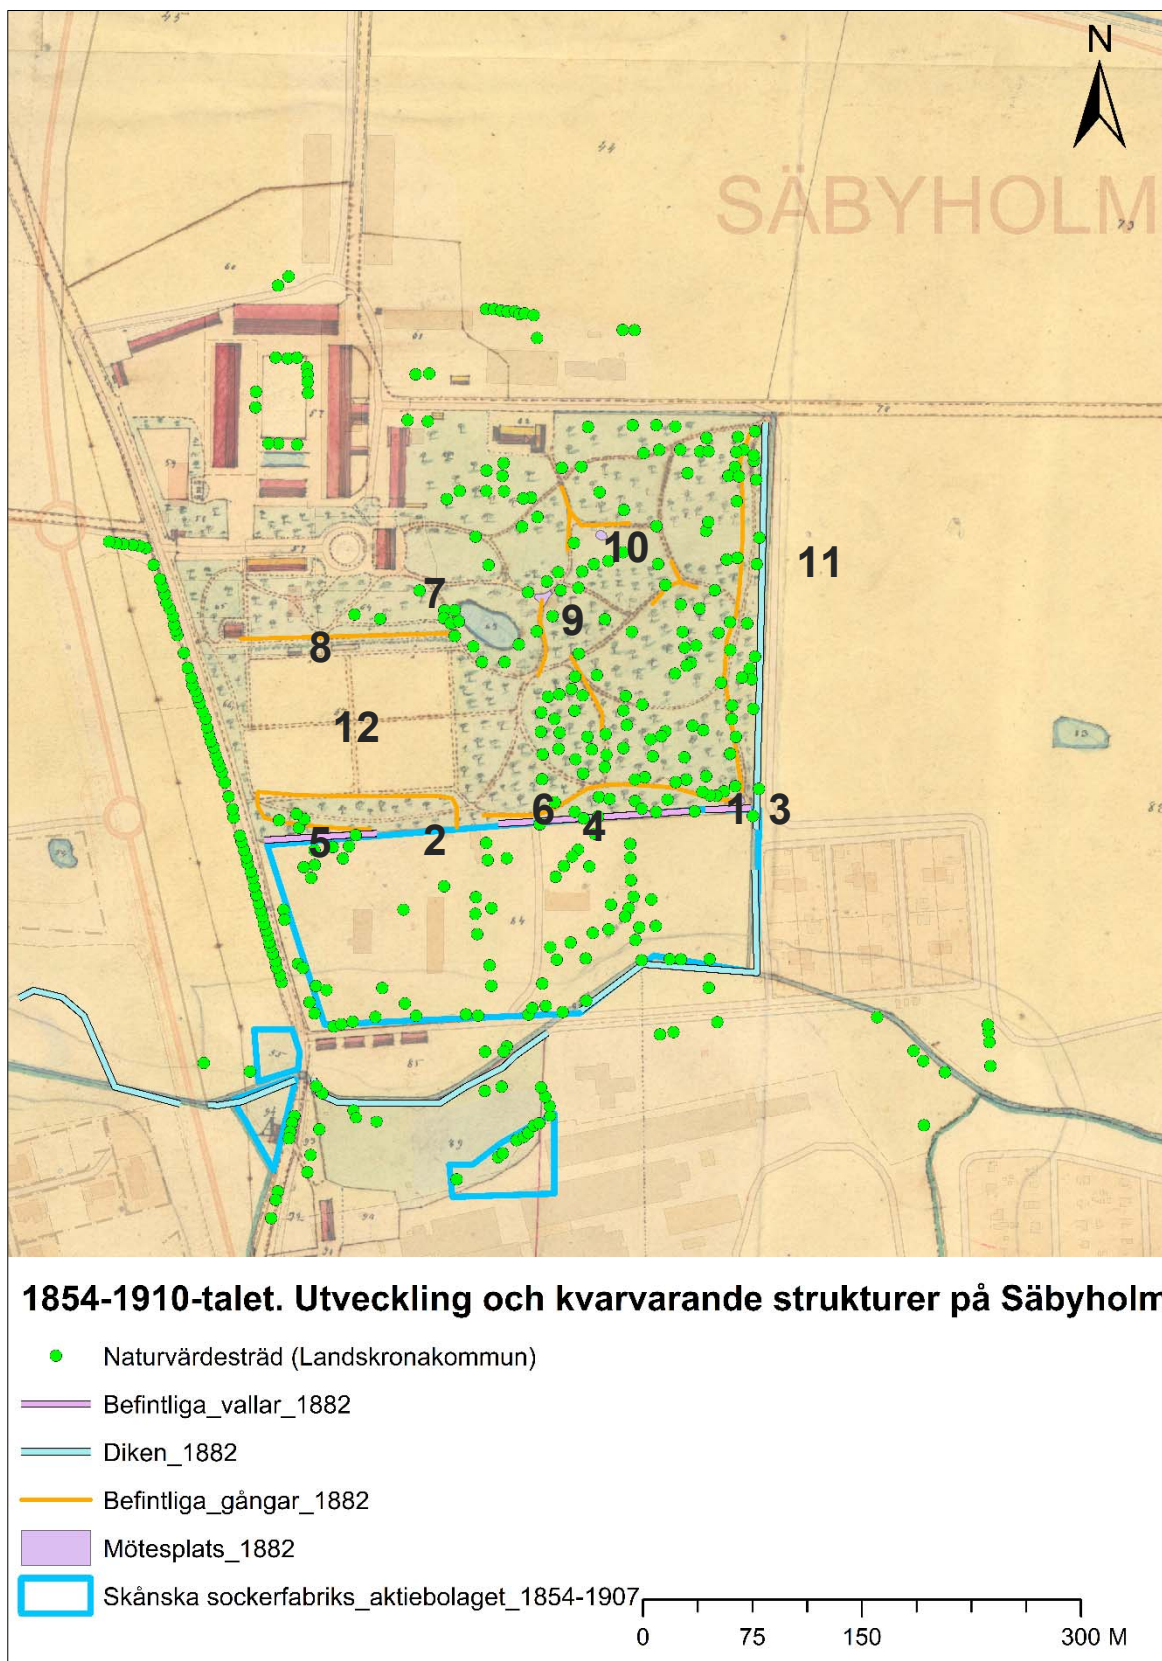
Figur 17. Kvarvarande strukturer från 1800-talet. Numreringen på kartan motsvarar nummer i löptexten där olika platser presenteras.

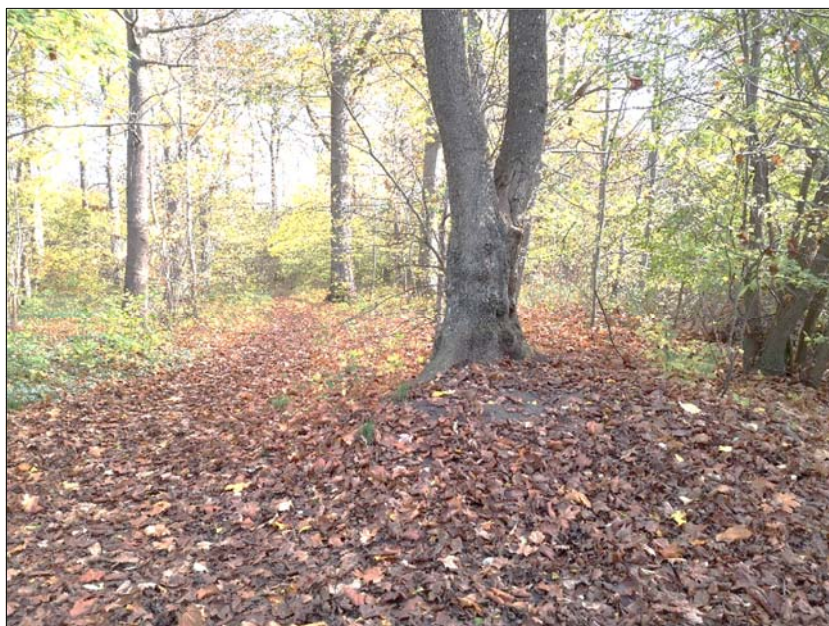
Figur 18.

En jordvall (2) som under 1800-talet utgjort en gränsmarkering syns fortfarande tydligt i terrängen. Närmaste träd står på vallen. Bilden är tagen från väster norr om tjänstemannabostaden.

Gränsvallen (2) utgörs av en jordvall, möjligen även innehållandes sten (figur 17, 18). Att markera gränser med jordvallar förekom långt tillbaka i tiden och då 1700-talsgränsen även markerades med en jordvall kan vi konstatera att det var ett bruk som fortsatte framåt i tiden.
