# Säbyholmspark

Säbyholm 1:59, Landskrona stad och kommun, Skåne län  
Kulturhistorisk inventering och analys 2022  
Aja Guldåker

| Inventering och analys av väsentliga kulturmiljövärden i Säbyholmspark ..... | 22 |

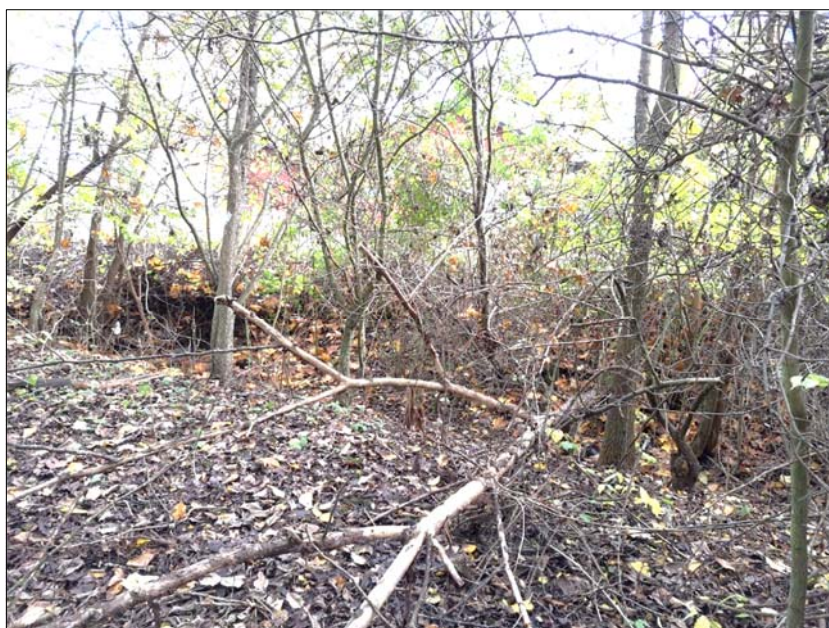
Figur 19.

Ett dike (3) uppfattas både i terrängen och på RAÄ:s kartskikt lutning/skuggning.

Ett dike syns tydligt i terrängen och även på RAÄ:s kartskikt lutning/skuggning (figur 13–14, 17, 19). Diket var relativt djupt och brett, cirka 1× 4 m och har förmodligen inte alltid varit vattenfylt utan mer fungerat som gräns och dränering.

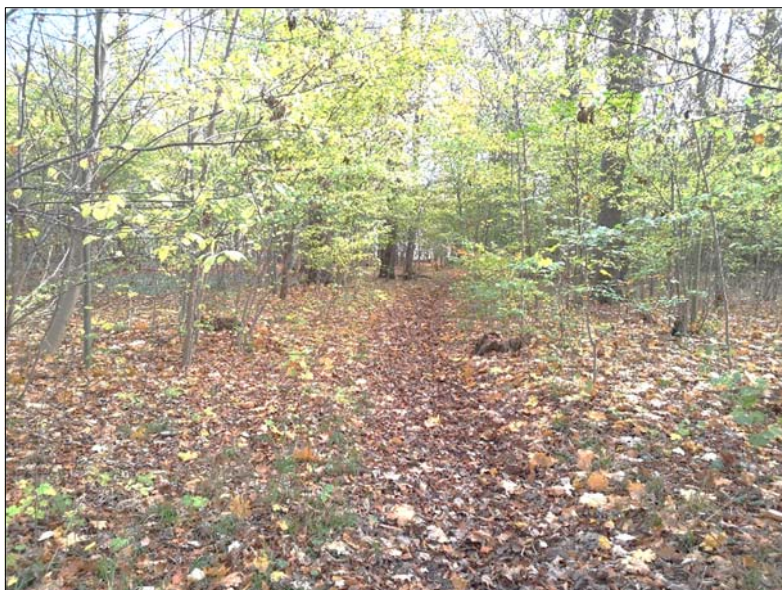
Figur 20.

Norr om gränsvallen i en lång båge löper fortfarande en fullt synlig gång (4). Höga träd av ek och bok mm skuggar gången. Fotografiet är taget i november år 2022 och gången löper mot mötesplatsen i öster (1).

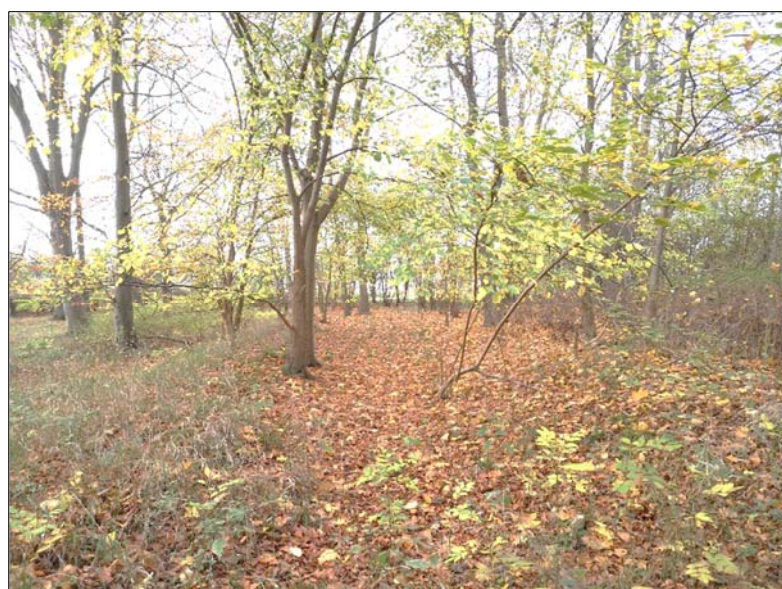
Figur 21.

I väster är gränsvallen lite svårare att upptäcka på plats, men syns bra på RAÄ:s lutning/skuggning. En antydning till dubbelvall finns, vilket skulle kunna betyda att den i norrliggande vallen motsvarar en upphöjd del av gångsystemet från 1800-talet (5). Höga träd av ek och bok mm skuggar området. Fotografiet är taget i november år 2022 mot väster.

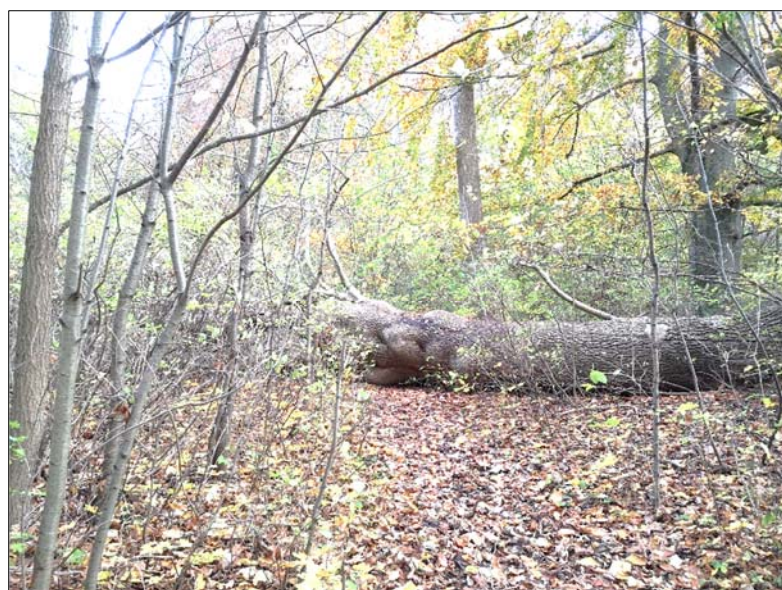
Figur 22.

Gångsystemen längre upp i parken söder om den lilla dammen är lite svårare att upptäcka på plats, men används delvis fortfarande (6). Ett äldre träd har fallit över gången och hindrar nu framfarten. Mycket sly kring dammen förhindrar utsikt och framkomlighet. Höga träd av ek och bok mm skuggar området. Fotografiet är taget i november år 2022 mot öster.

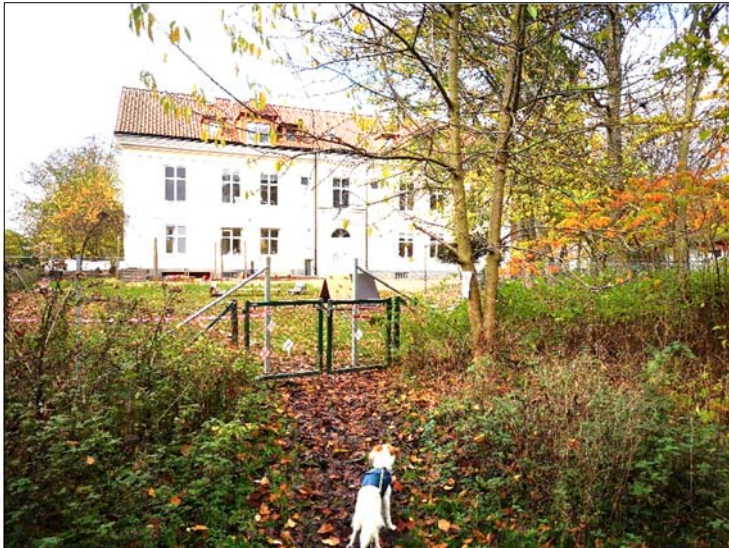
Figur 23.

Den befintliga gången öster om mangårdsbyggnaden (7) skulle kunna vara en rest av 1800-talets gångsystem. Fotografiet är taget i november år 2022 mot nordväst.

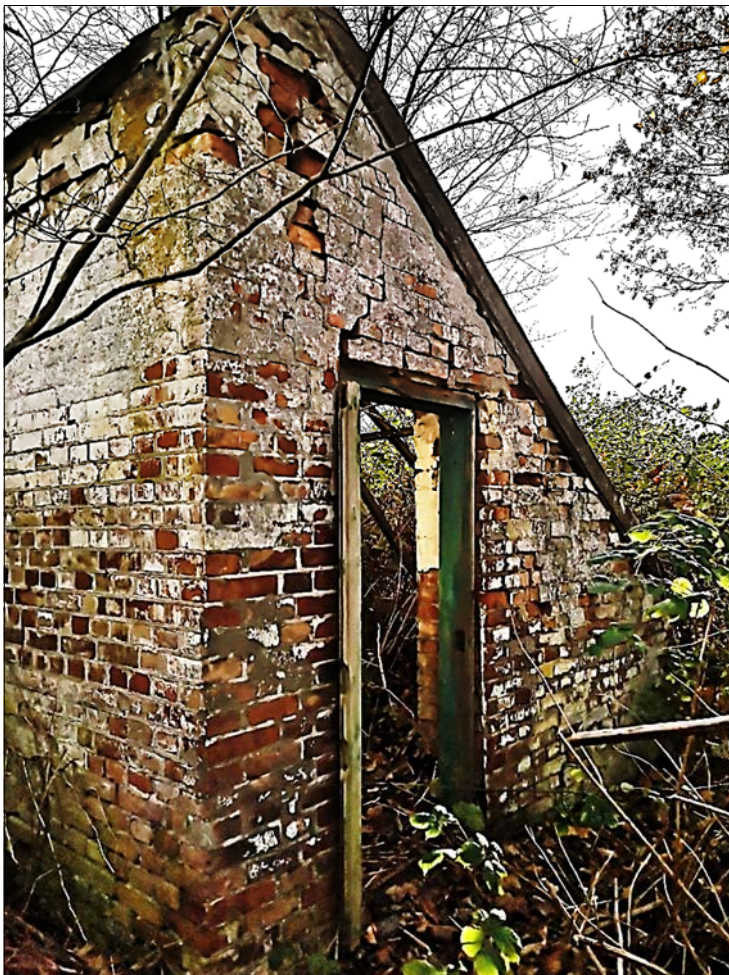
Figur 24.

Den befintliga gången norr om den forna köksträdgården används fortfarande och passerar ett gammalt vinkast som också finns på 1882 års karta (8) Fotografiet är taget i november år 2022 mot sydöst.

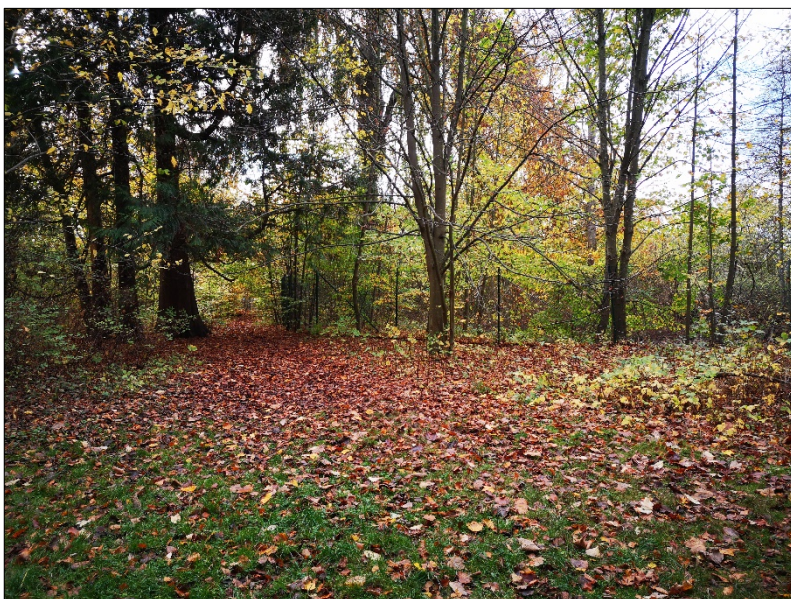
Figur 25.

Mötesplatsen vid paviljongen finns redan på 1800-talet men skulle kunna vara äldre (9). Dammen är sannolikt tillkommen då lera behövdes för att uppföra en byggnad. Fotografiet är taget i november år 2022 mot sydöst.

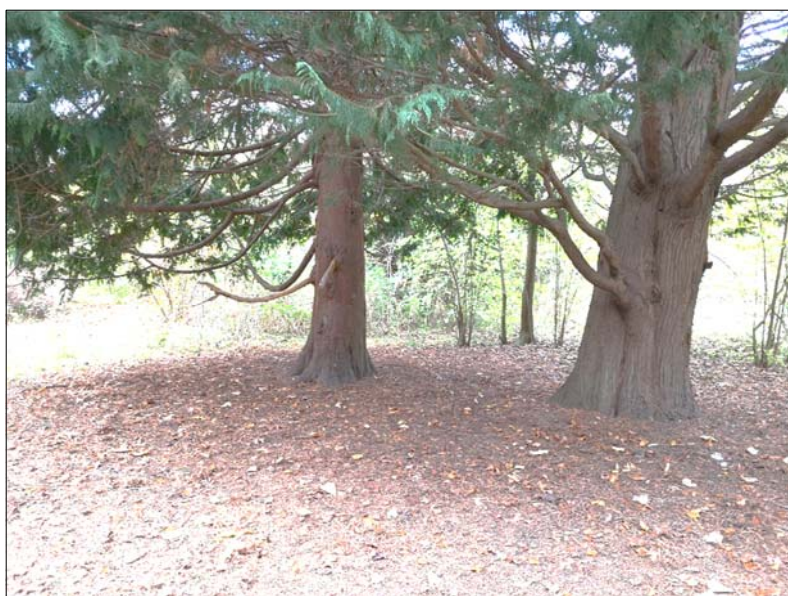
Figur 26.

Flera mångåriga jättethujor finns kring mötesplatsen (9) och för att datera dessa kan man använda trädborr utan att skada träden för att räkna årsringarna. Fotografiet är taget i november år 2022 mot väster med paviljongen i ryggen.

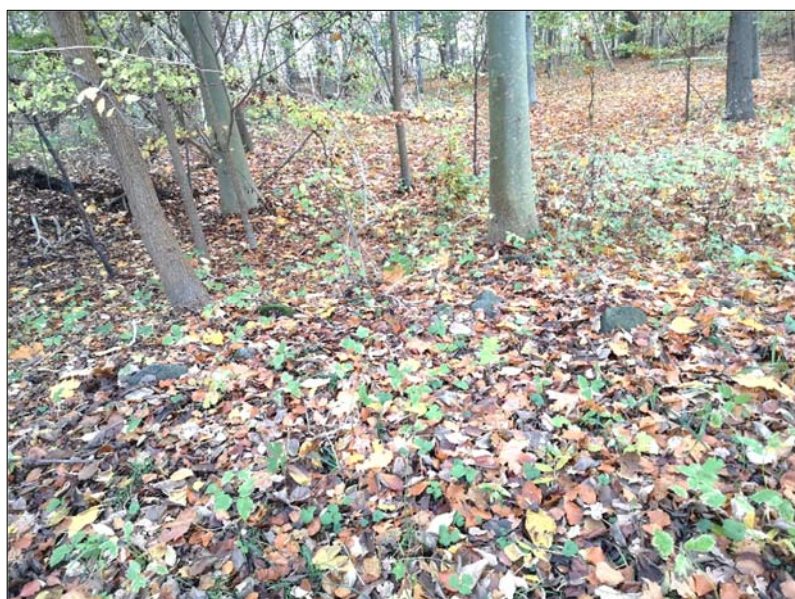
Figur 27.

En upphöjd rund plats norr om paviljongen syntes i terrängen (10). Dekorativa stenar kantade upphöjningen och det skulle vara en viloplatz som inte fördes in på kartan från år 1882. Att använda fina stenar som dekoration var populärt och att finna en mötesplats som inte fanns upptecknad utgjorde en överraskning. Den runda kullen syns tydligt på RAÄ:s kartskikt lutning/skuggning. Fotografiet är taget i november år 2022 mot väster med paviljongen i ryggen.

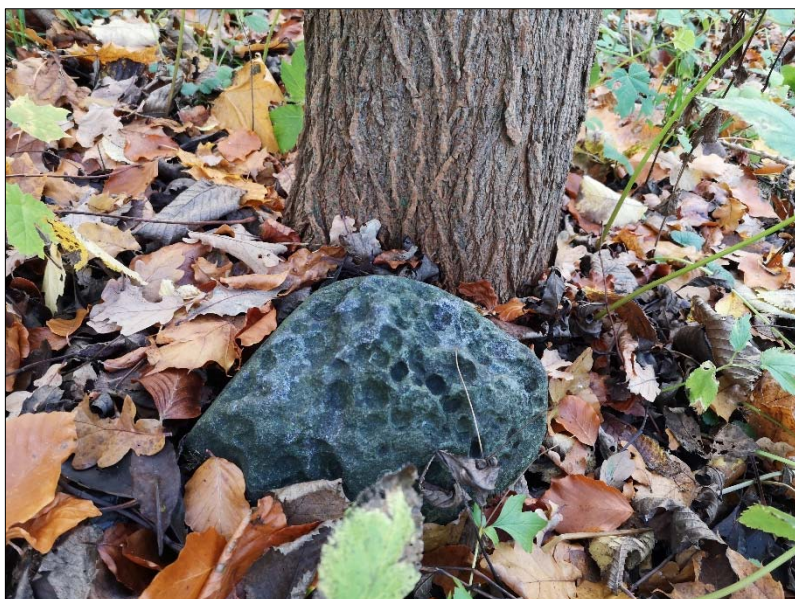
Figur 28.

Dekorative stenar som kantar upphöjningen (10). Fotografiet är taget i november år 2022 mot sydöst.

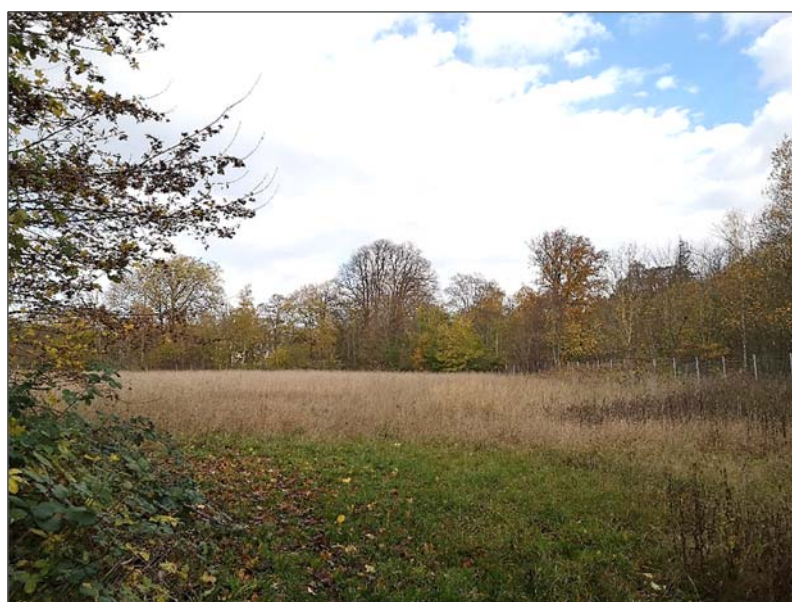
Figur 29.

Den forna köksträdgården med anor från 1700-talet (12). Fotografiet är taget i november år 2022 mot norr.

Den forna köksträdgården (figur 17, (12), figur 29) med anor från 1700-talet användes flitigt även under 1800-talet. Idag växer gräset högt och det syns inga gångar varken på plats eller på RAÄ:s kartskikt lutning/skuggning. Ytan har frekvent odlats på men möjligen kvarstår gångar och andra inslag vid närmare markundersökning. Den rektangulära ytan och den nordsydliga respektive östvästliga axeln är viktiga inslag i parken att bibehålla. Det är de första grunderna i anläggningen och har en lång brukskontinuitet fram till våra dagar.

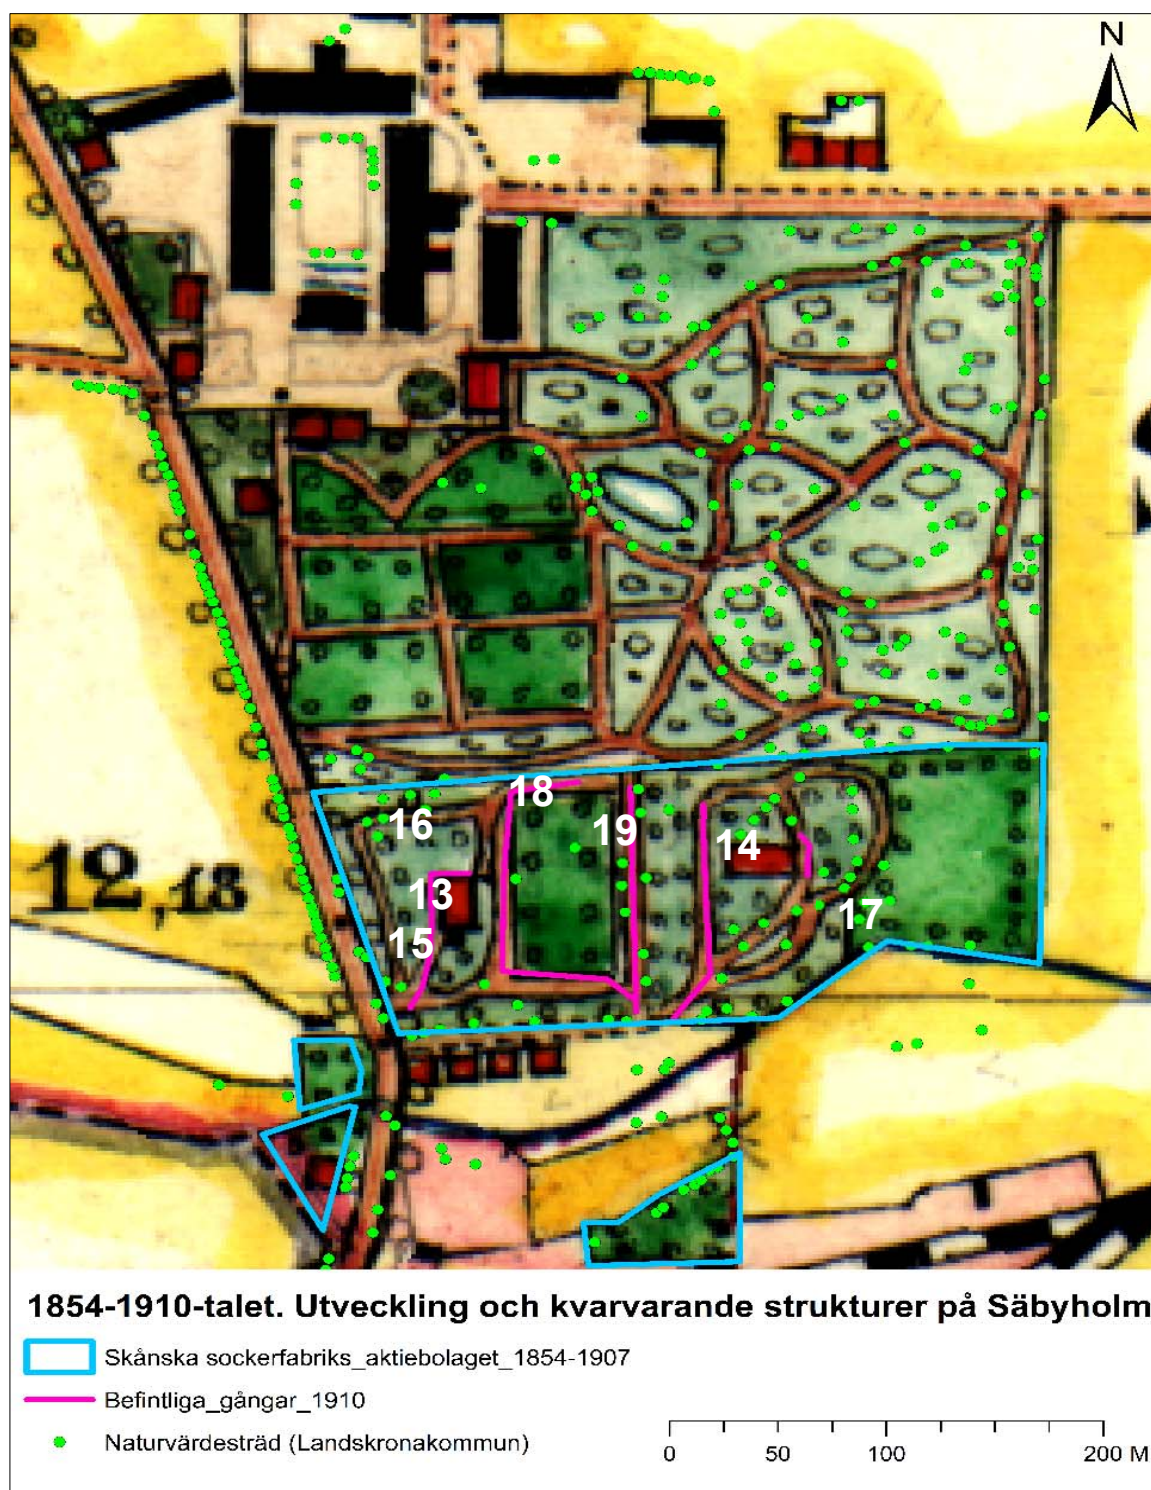
Figur 30.

På Häradsekonomska kartan från år 1910–15 syns i väster även slottet (13) med parkanläggning som uppfördes år 1894 och i öster tjänstemannabostaden (14), som uppfördes något senare år 1907.

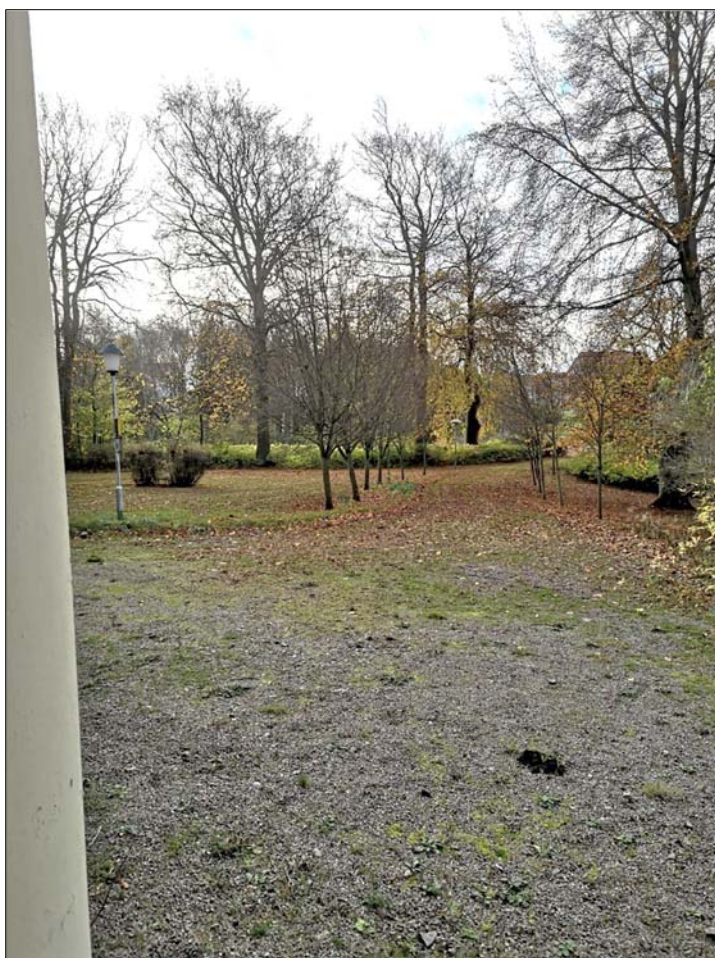
Figur 31.

Infarten och gången upp mot slottet som uppfördes år 1894 finns intakt (15). Fotografiet taget mot söder från slottets ingång i november år 2022.

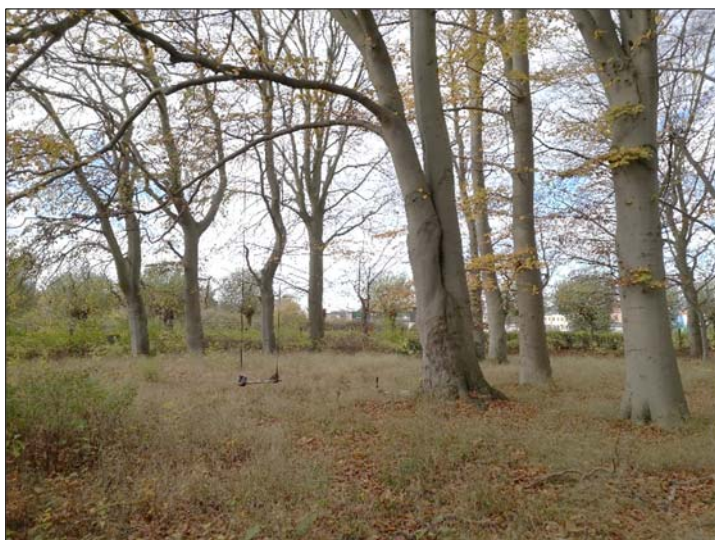
Figur 32.

Slottets gångsystem syns inte längre, men kan anas längs med skuggande bokar (16). Fotografiet taget mot sydväst i november år 2022

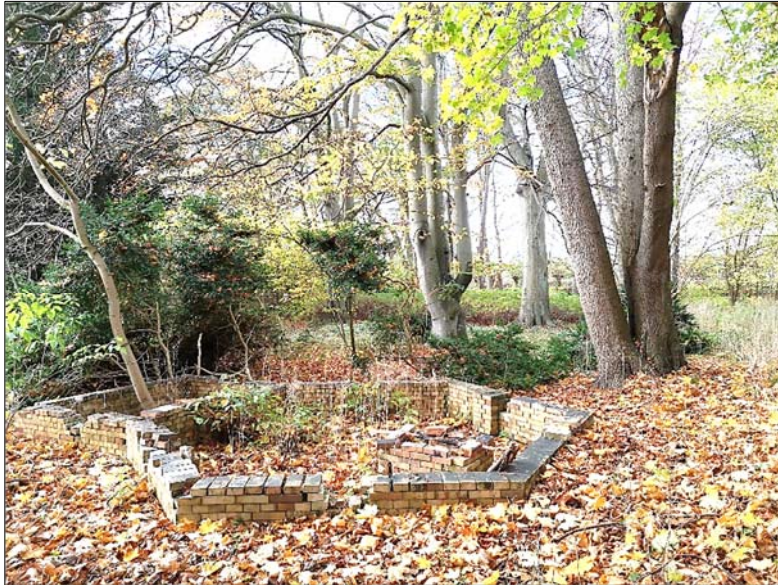
Figur 33.

Slottets gångsystem syns inte längre, men i norra delen finns flera buxbombsbuskar som tycks leda till ett litet lusthus där endast grunden av gult tegel finns kvar (16). En marktäckande gulplister och xx förekommer i området och förutom bokträd några äldre thujor. Fotografiet taget mot väster i november år 2022

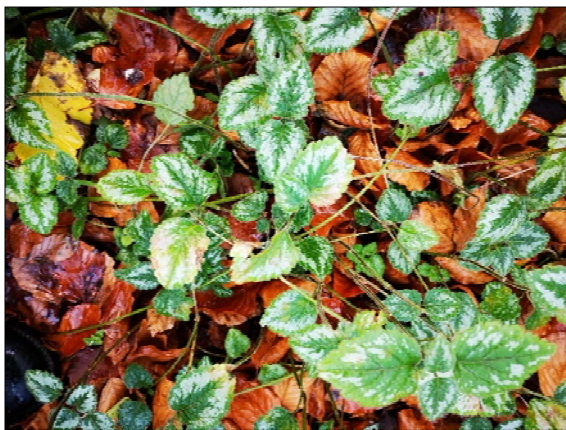
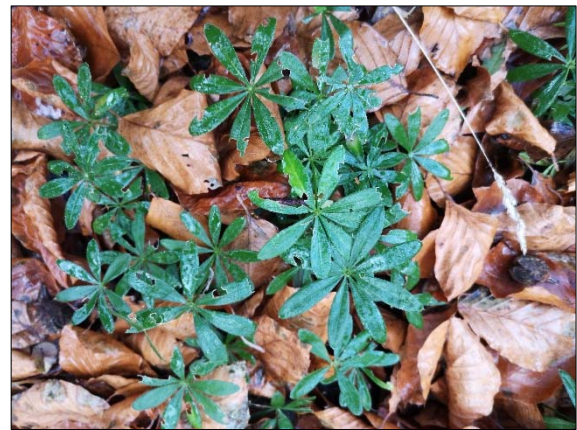
Figur 34. Ett område med marktäckande gulplister och myskmadra förekommer i området (16).

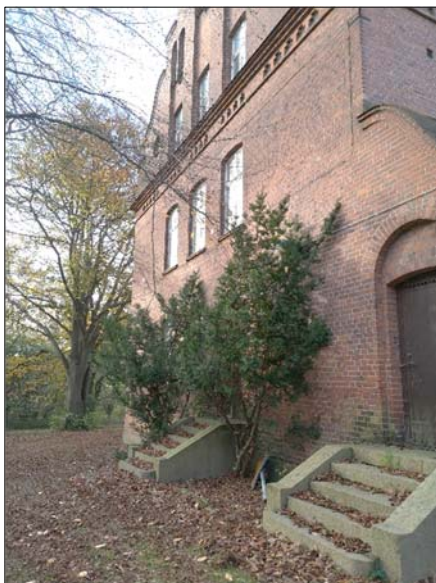
Figur 35. Kring tjänstemannabostaden från år 1907 finns delar av grusad yta/gångsystemet kvar, bland annat kring ingångspartierna i öster (14).

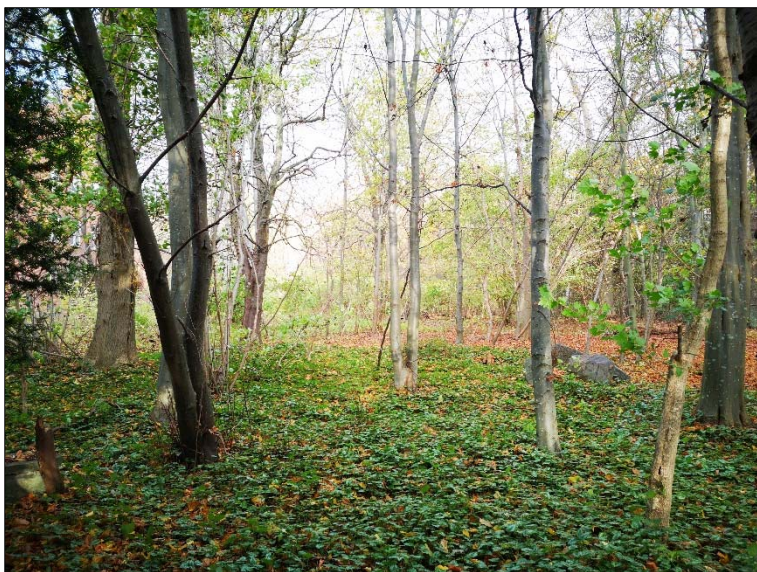
Figur 36. Möjligen finns en rest av gångsystem med upplevelser kvar söder om tjänstemannabostaden (17). En marktäckande matta av gulplister och ett stenröse intill den utdikade bäcken skapar en upplevelseyta intill den forna gången.

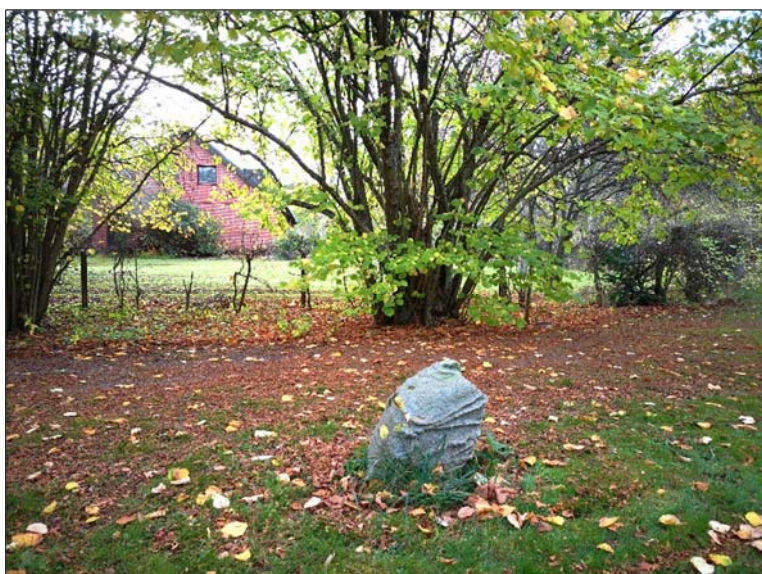
Figur 37. I norra delen mellan slott och tjänstemannabostad finns ytterligare ett exempel på en dekorativ sten längs med gångsystemet. Stenen kallades i folkmun för "hattsten" pga dess likhet med en hög hatt med brätte. Gången var i norr kantad med hassel och hagtornshäck (18).

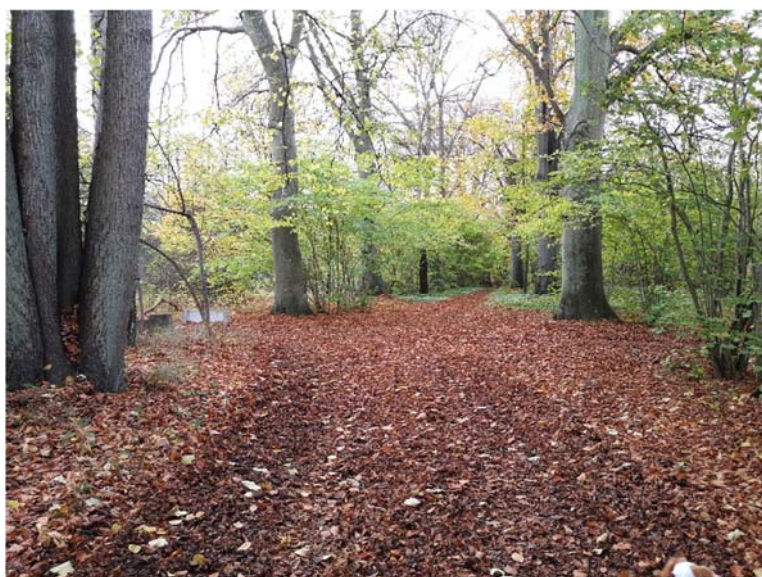
Figur 38. Hasselbuskar omväxlande med höga bokträd kantar en av gångarna öster om slottet (19). Fotografiet taget ifrån norr.

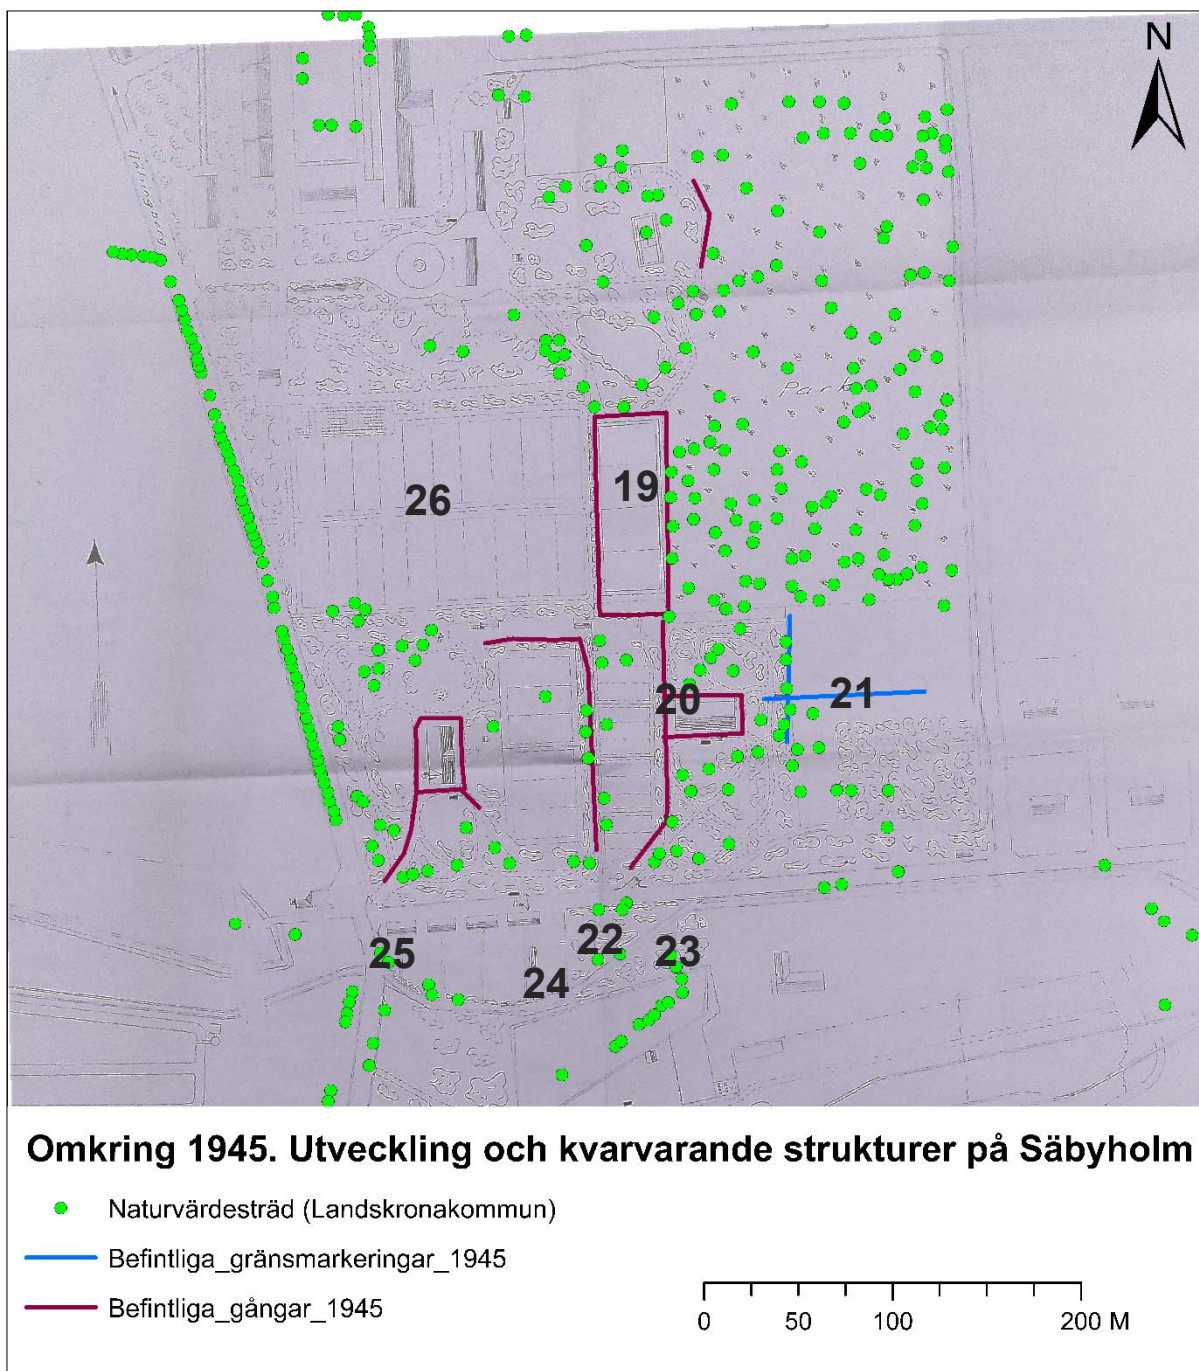
Figur 39. Skiss över Säbyholm kring år 1945. Nya ytor inom både 1700- och 1800-tals delarna kan noteras (19). En mer omfattande grusplan runt tjänstebostaden är anlagd (20) och de blå linjerna motsvarar terrängskillnader på RAÄ:s lutning/skuggning, vilket motsvarar gränser för de ytor som var tagna i anspråk (21). En gammal trädgård finns delvis kvar (22). Rett promenadstråk mellan fabriksområdet och tjänstemannabostaden hyser fortfarande intressant växtlighet, bland annat gamla förvuxna buxbombsbuskar (23). En rad björkar som kantat bäcken längs med skolträdgården har återplanterats, minst två generationer (24). Något enstaka fruktträd finns kvar invid bron från arbetarbostädernas trädgårdar (25). Tyvärr är skissen endast fotograferad och därmed blir det svårare att rektifiera in mot fastighetskartan.

På andra sidan bäcken finns gamla förvuxna buxbom och flera andra exotiska buskar och träd som kan representera en gammal trädgårdsdel norr om fabriken (figur 39, (23)).

Den forna köksträdgården centralt i väster tycks ha använts även under 1940-talet, men utan de tidigare så markanta axlarna i nordsydlig orientering och i östvästlig orientering. Kring anläggningen finns idag ett högt stängsel, typ industrikaraktär, och enda möjligheten att ta sig in på området är via slottsparken. Den ursprungliga viktiga ingången till köksträdgården var vid sidan av vinkastet i norr (figur 39, 26)).

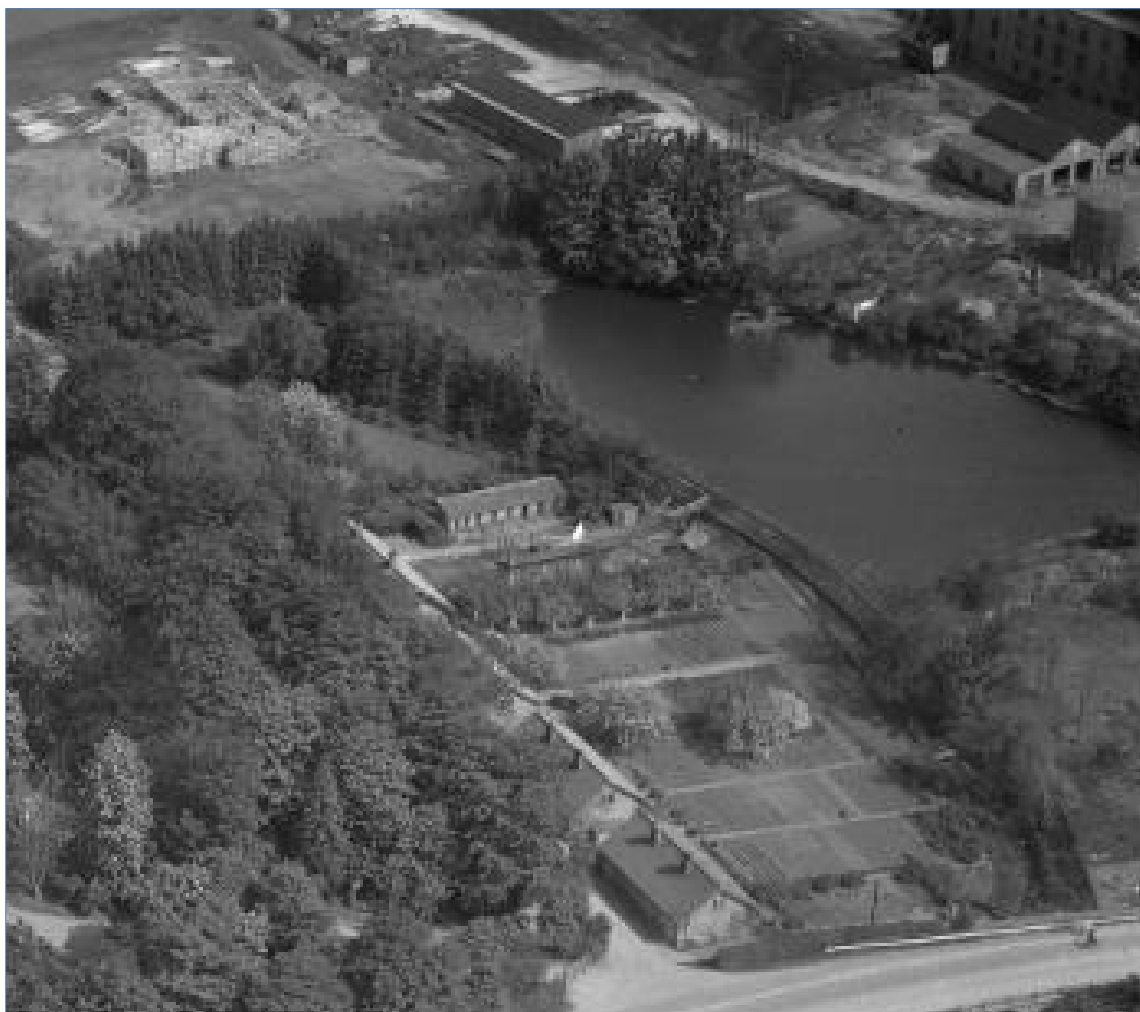
Figur 40. Prydliga trädgårdar med buskar och träd syn på flygbilden från år 1946. (Detalj ur figur 11). Den stora dammen norr om fabriken är nu i bruk och den bör ha grävts efter 1915 då den inte syns på Häradsekonomiska kartan.

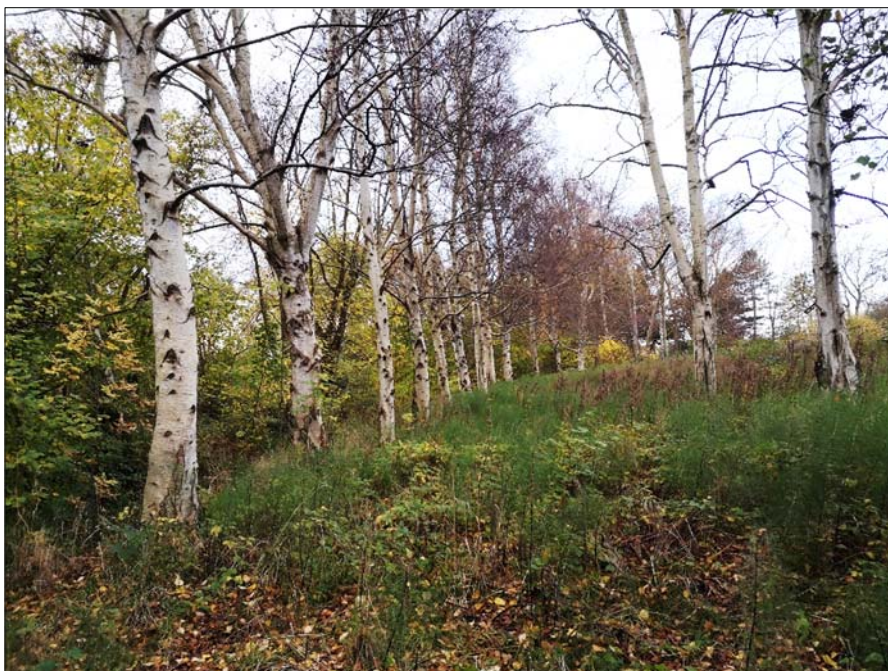
Figur 41.

Flera generationer björkar  
längs med bäcken.  
Fotografiet taget från öster.

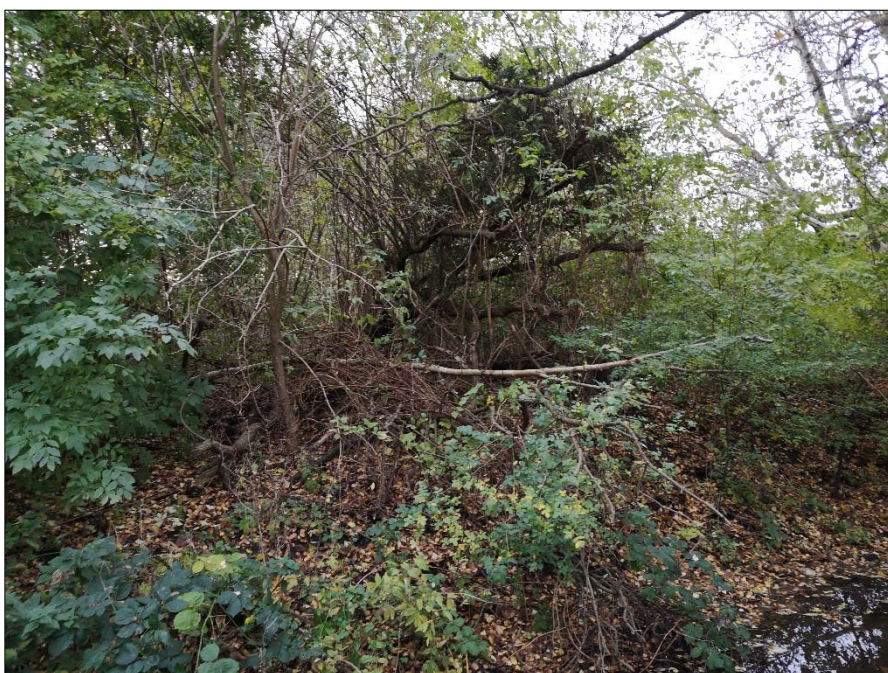
Figur 42.

Söder om bäcken i öster  
finns bland slyn intressant  
växtlighet som kan ha  
utgjort en parkdel, bland  
annat åldrande buxbom.

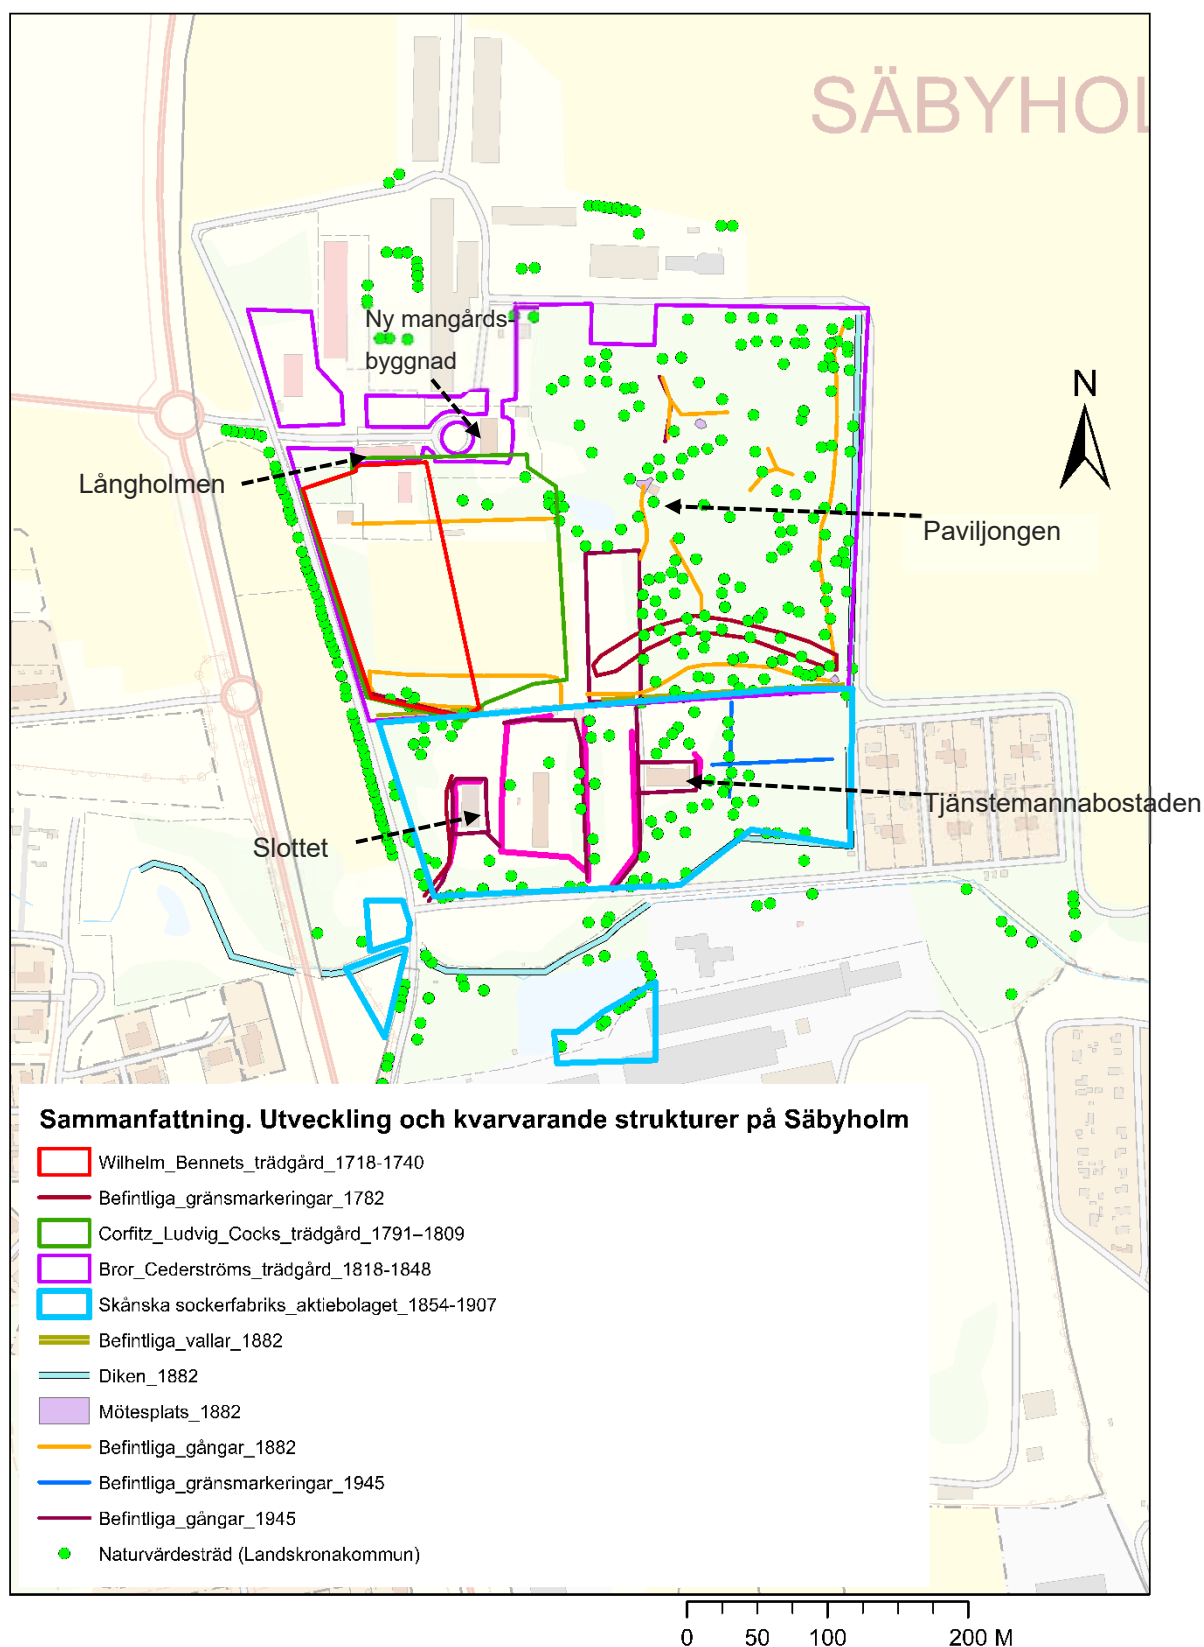
Figur 43. En sammanfattning av kvarvarande strukturer och ursprungliga omfattningar mot dagens fastighetskarta.

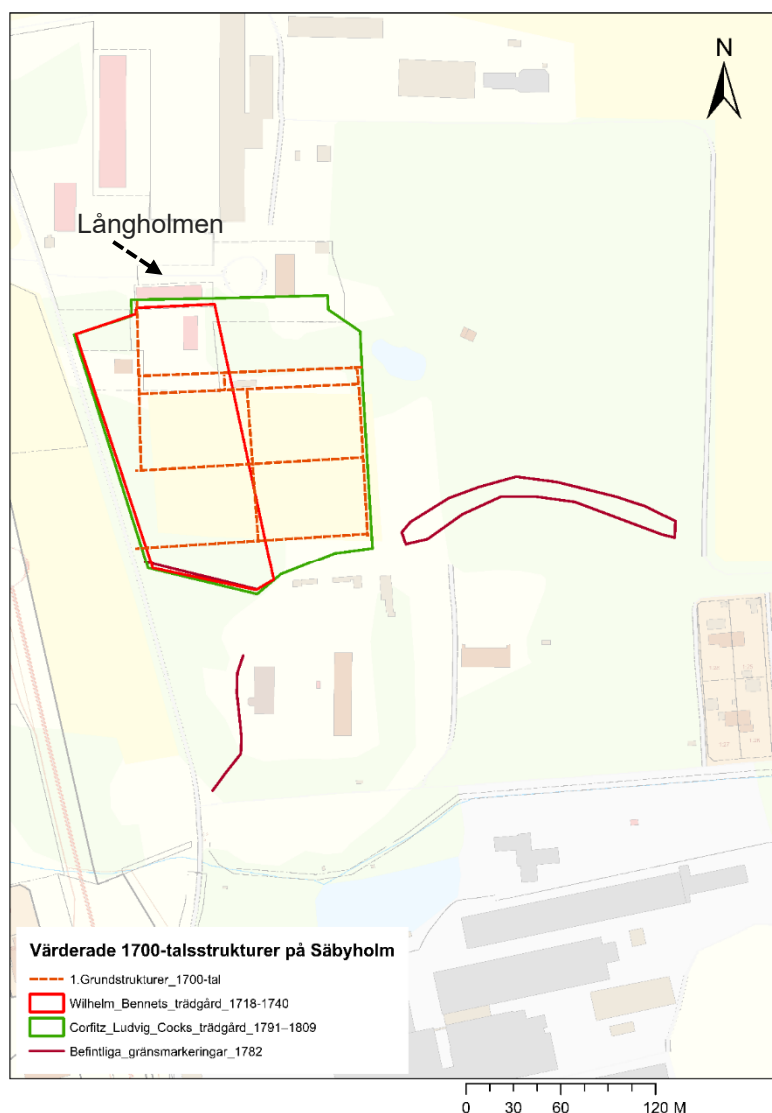
Figur 44. Värderade strukturer från 1700-talet som bör beaktas vid en eventuell exploatering mot bakgrund av lantmäteriets fastighetskarta.

är oklart, det kan lika väl ha varit Magdalena Bennet som kom från en dansk adelsfamilj uppvuxen på ett slott i rokokostil, eller Cocks hustru Ulrika Rosir som var uppvuxen på ett säteri i karolinsk stil. Viktiga stildrag var siktaxlar och kvarter (streckade linjer). Utgångsobjektet är byggnaden *Långholmen* (Figur 44).

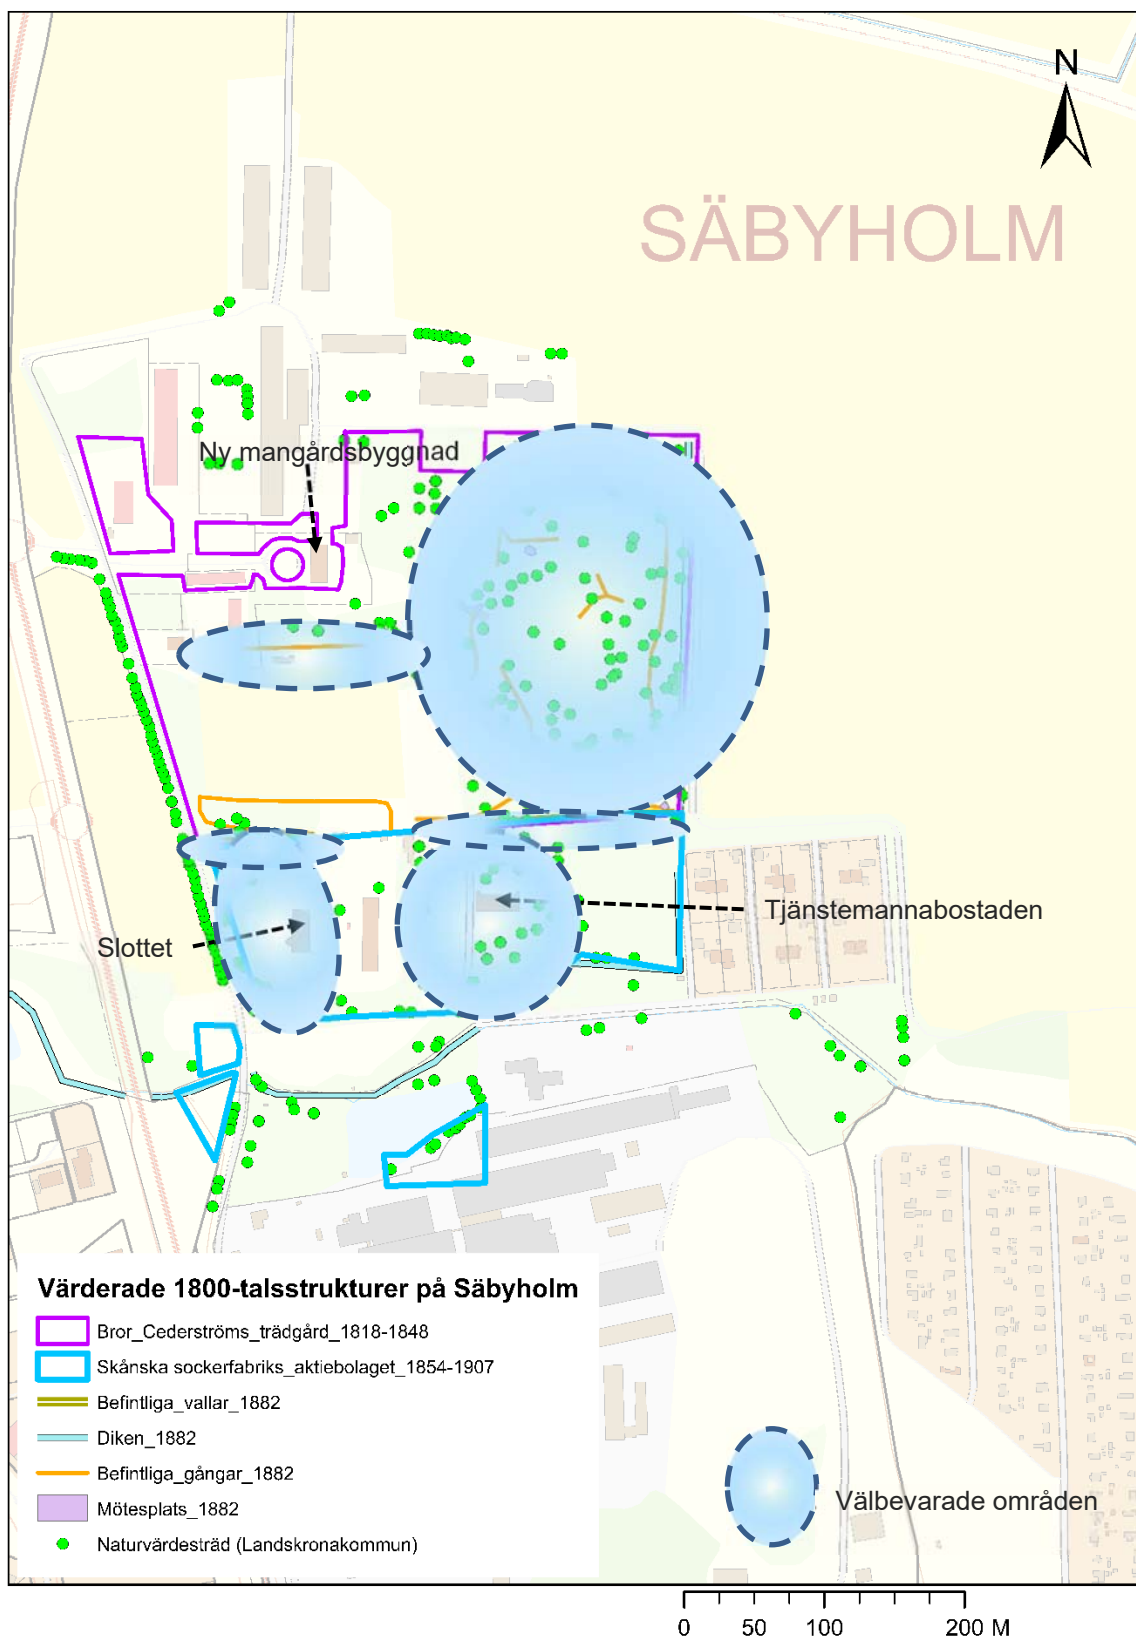
Figur 45. Värderade bevarade strukturer från 1800-talet – 1907 som bör beaktas vid en eventuell exploatering mot bakgrund av lantmäteriets fastighetskarta.

2. 1800-talets utvidgade park österut och norrut karaktäriseras av mötesplatser, gångsystem och siktlinjer. Förmodligen hade en stor andel ek och bok planterats och som efterhand frösådde nya generationer träd. Utgångsobjekt är mangårdsbyggnaden uppförd år 1825 i öster mot landskapsparken, med slingrande gångsystem och mötesplatser. Vinkastet som ligger i norra delen av 1700-talskvarteren är också en byggnad som förmodligen uppfördes under 1800-talet då den finns markerad på 1882 års karta (byggnadsdokumentation saknas dock). Gränsvallarna tillhörande 1880-talets parkanläggning är viktiga att bevara och bör inte överkorsas med ny infrastruktur eller byggnader. Det finns befintliga öppningar man kan förhålla sig till och infarter är generellt en viktig del som bör värderas högt. Slottet som uppfördes år 1894 och dess tillhörande gångar och grönytor är relativt välbevarat även om gångarna till viss del knappt är synliga och buskage delvis tagit över i väster och i norr (Figur 45).
